6 Şubat 2023

04.17 Mw 7,8 Kahramanmaraş (Pazarcık, Türkoğlu), Hatay (Kırıkhan),  
ve  
13.24 Mw 7,7 Kahramanmaraş (Elbistan / Nurhak-Çardak)

# DEPREMLERİ

Ön İnceleme Raporu

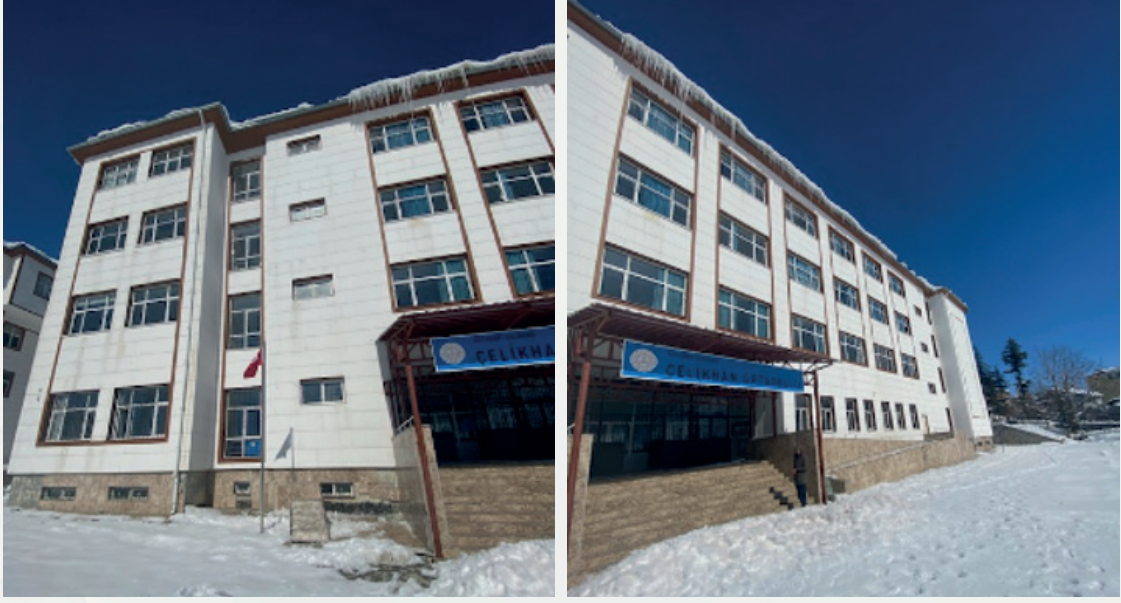
**Şekil 3.21.** Çelikhan Ortaokulu binası, dış cephe kaplamalarında oluşan dökülmeler

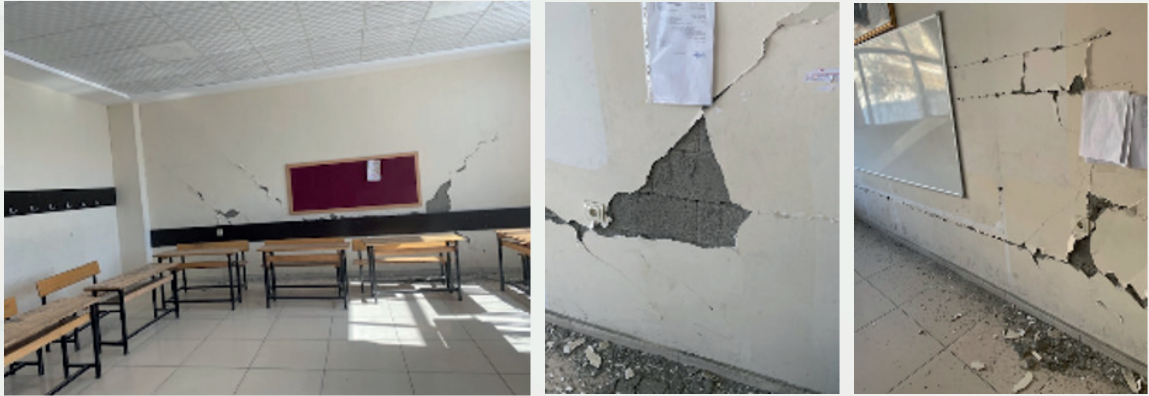
**Şekil 3.22.** Çelikhan Ortaokulu binası bölme duvarlarında oluşan çatlaklar ve sıva dökülmeleri

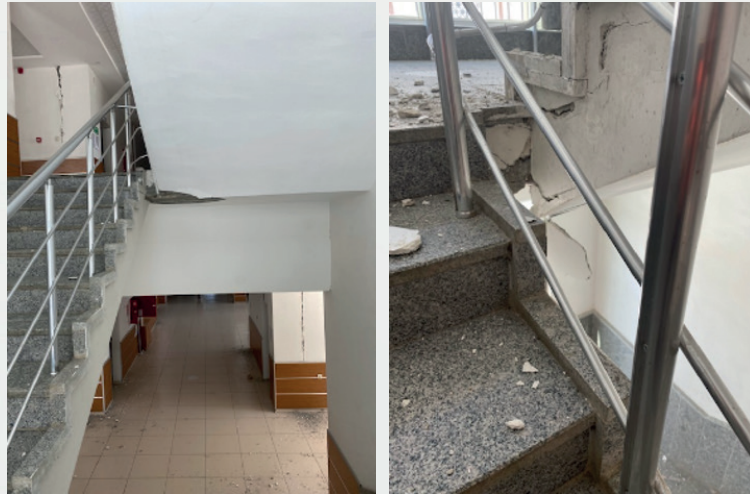
- Bazı okul binalarında merdiven sisteminde hasarlar meydana gelmiştir. Onarım ve güçlendirme gereken bu hasarlar, merdiven kolu ile sahanlık plağı birleşimlerinde oluşmuştur. Merdiven kaplamalarında kırılma ve yerinden ayrılmalar da gözlenmiştir.

**Şekil 3.23.** Çelikhan Ortaokulu binası merdiven sisteminde oluşan yapısal hasarlar ve merdiven kaplamalarındaki hasarlar

Yukarıda verilen hasarlardan, bazı okullardaki merdiven hasarları için gerekli onarım ve güçlendirmenin yapılması koşulu ile, sadece bölme duvarı hasarı bulunan, taşıyıcı sistem hasarı bulunmayan bu okul binaları hafif hasarlı olarak değerlendirilmiştir. Ancak, inşa tarihi 2000’li yıllar öncesinde olan bazı betonarme okul binalarında taşıyıcı sistem hasarları meydana gelmiş olup, bu türden kiriş, kolon ve birleşim bölgelerinde çatlak oluşmuş ve beton yüzeyleri düzgün olmayan okul binaları, aşağıda verildiği gibi, orta hasarlı olarak değerlendirilebilir.

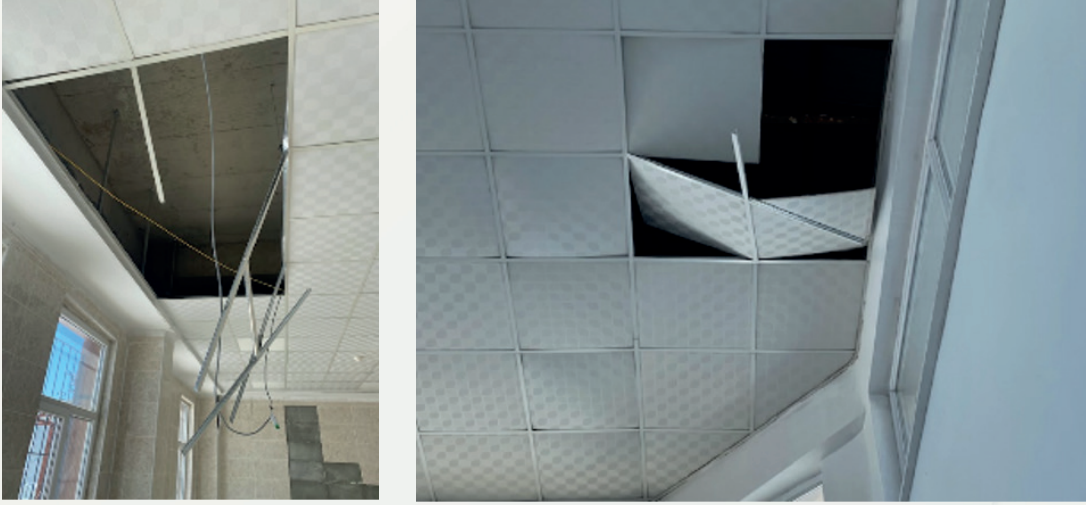
- Gerek okul ve gerekse pansiyon binalarında asma tavan teşkilinin yaygın olduğu gözlenmiştir. Ancak, bu asma tavanlarda yer yer hasarlar olduğu, kaplamaların döküldüğü görülmüştür. Bu türden asma tavan uygulamalarının gözden geçirilmesi yanında, kullanılmaması daha uygun olabilir, zira gerek dersliklerde ve gerekse öğrenci yatakhaneleri ve diğer mekanlarda, öğrenci başına düşen hava hacmi azaltıldığından, konfor koşulunun da zayıflatılmış olduğu ifade edilebilir.

**Şekil 3.24.** Okul ve pansiyon binalarında oluşan yaygın asma tavan hasarlarına iki örnek

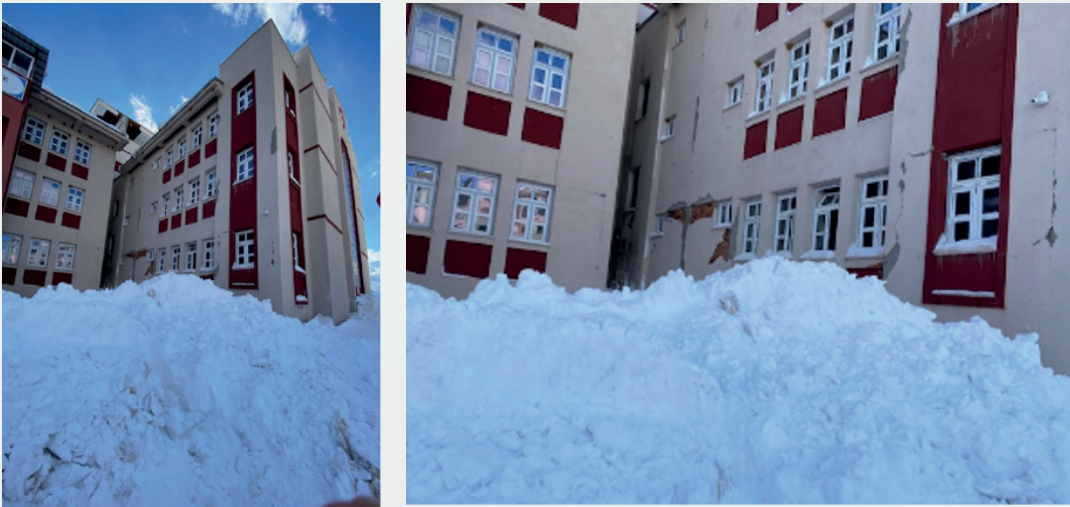
**Şekil 3.26.** Şehit Mesut Çelik İlkokulu ve Ortaokulu, dış cephe duvarlarında oluşan hasarlar

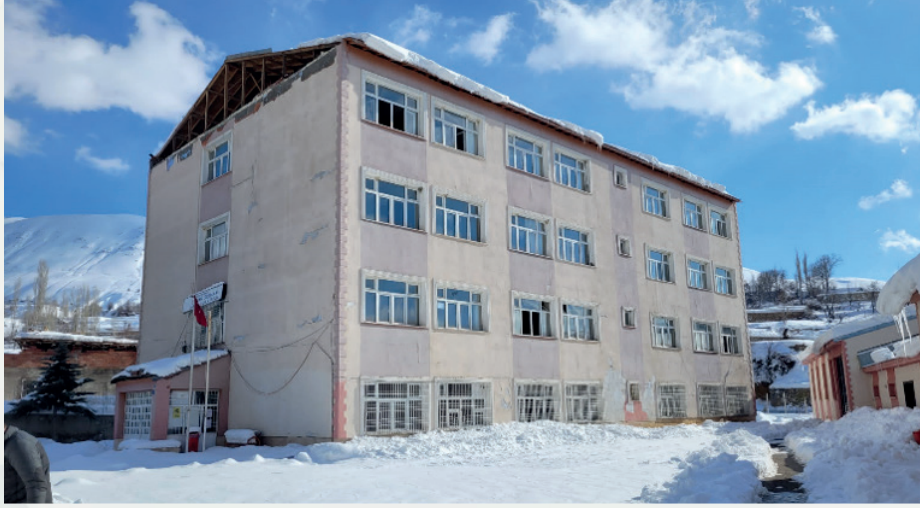
**Şekil 3.27.** Orta hasarlı Çelikhan Şehit Seyho Şişman Anadolu Lisesi betonarme binası, ahşap çatıda kalkan duvarı hasarı

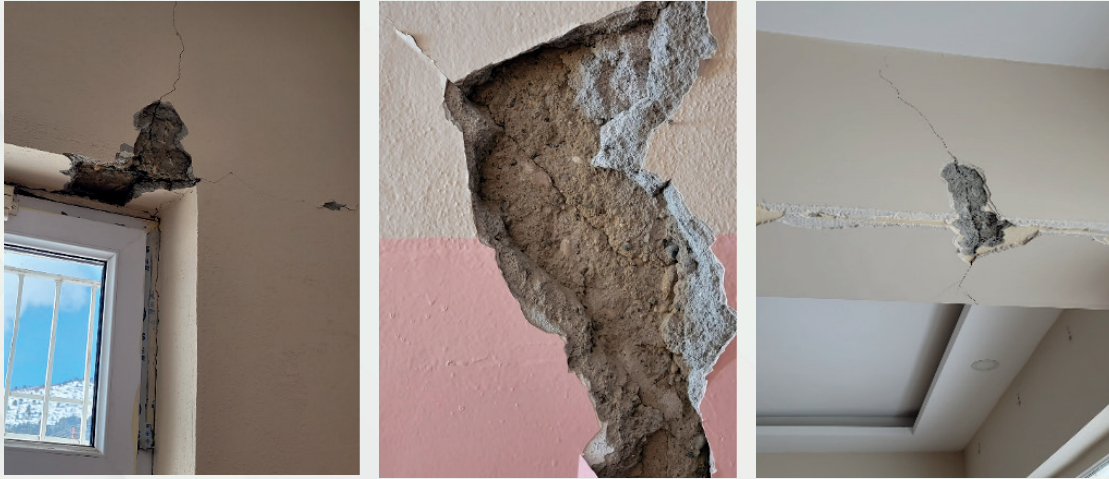
**Şekil 3.28.** Çelikhan Şehit Seyho Anadolu Lisesi betonarme binasında kiriş ve kolon mesnet bölgesi civarında görülen diyagonal kayma çatlakları

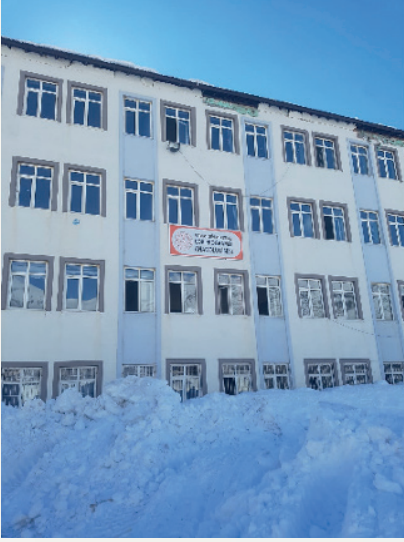
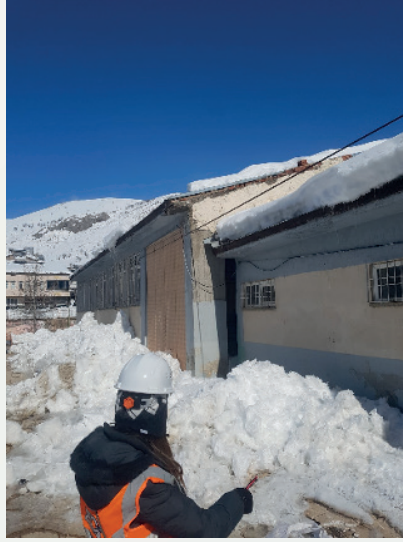
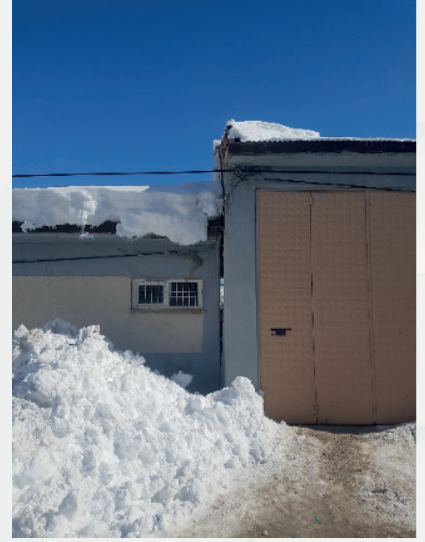
Çelikhan-Pınarbaşı beldesinde bulunan Çok Programlı Anadolu Lisesi binasında, bölme duvarlarında oluşan diyagonal ve X çatlakları yanında, bazı kiriş uçlarında belirgin çatlaklar oluşmuştur. Adı geçen okul binasının kısa kenarı bitişiğinde spor salonu mevcut olup, okul binasının diğer ucunda (kısa kenar cephesinde) temel zemininde meydana gelen oturma nedeniyle, spor salonu ile okul binası arasında ayrılma meydana gelmiştir. Kirişlerde oluşan yapısal hasarlar nedeniyle orta hasarlı kabul edilebilecek olan okul binası, temel zemininde meydana gelen oturmaya bağlı olarak şakulünden ayrılması nedeniyle, ağır hasarlı olarak değerlendirilebilir.

**Şekil 3.28.** Pınarbaşı Çok Programlı Anadolu Lisesi binası ve kısa kenarlı cephesinde meydana gelen oturma nedeniyle, spor salonu ile arasında ayrılma meydana gelmesi

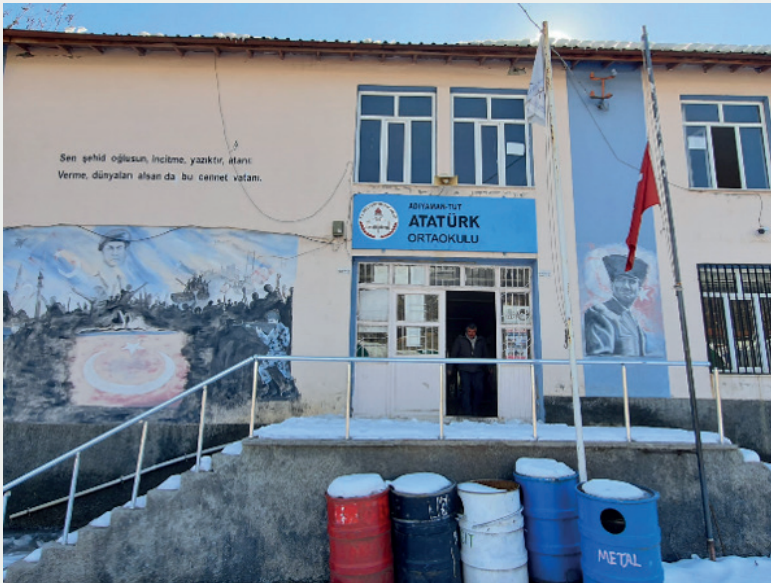
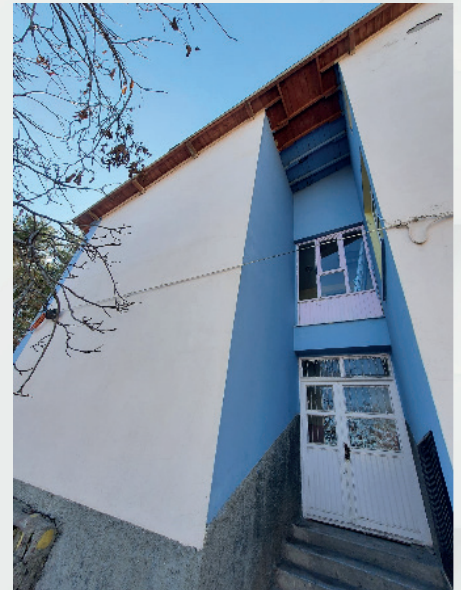
**Şekil 3.29.** Tut ilçesinde iki katlı yığma okul binası

İnceleme kapsamında Tut ilçesinde Atatürk Ortaokulu binası iki katlı yığma bir binadır. Bu okul binasının yığma duvarlarında hasar bulunmamakla birlikte, zemin kat tavanı ve çatı seviyesinde rijit diyafram oluşmaması, zemin kat tavan döşemesinde oluşan hasarlar ve çatı (normal kat tavanı) seviyesinde, duvarları bütünleştiren hatıl bulunmaması nedenleriyle, hasar potansiyelinin yüksek olduğu ve servis ömrünü de tamamladığı da kabul edilerek, ağır hasarlı olarak değerlendirilmiştir.

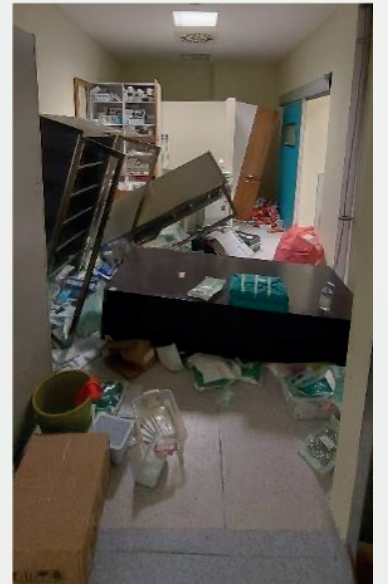
**Şekil 3.30.** Kahramanmaraş Necip Fazıl Şehir Hastanesi Ana Hizmet Binası: (a) Giriş, (b) Makine ve teçhizatın durumu, (c) Dolgu duvar hasarları (d) Muhteviyat hasarı

Hastanenin çeşitli bloklarında ve katlarında taşıyıcı olmayan elemanlarda, yapısal risk oluşturmamayan ancak kullanılmasını zorlaştıracak düzeyde hasarların meydana geldiği görülmüştür (c). Yapısal olmayan bu dolgu duvar hasarların büyük bölümü 6 katlı olan ana blokta meydana gelmiştir. Üç katlı klinik bloklarındaysa daha az olmakla beraber yine benzer dolgu duvar hasarları meydana gelmiştir. İlgili hasarların önemli bir kısmının, taşıyıcı sistem elemanlarıyla dolgu duvar olarak kullanılan bims beton blok tuğlalar arasındaki bağlantının deprem sırasında deformasyona izin vermeyecek şekilde inşa edilmiş olması nedeniyle meydana geldiği kanaatine varılmıştır. Benzer şekilde, dış cephede meydana gelmiş deformasyonlar nedeniyle hastane binasıyla dış cephesi arasında boşluklar açılmıştır. Bu boşluklardan hava geçişi meydana gelmesi nedeniyle hastanenin bazı odalarının ısıtılması mümkün olamamaktadır. Hastane binasında bir dış cephe elemanının sarsıntı sırasında kopup düştüğü gözlenmiştir (a). Benzer şekilde, binada asansör girişlerinde bulunan duvar kaplama elemanlarında da hasarlar meydana geldiği gözlenmiştir.

- Hastanelerde gözlenmiş olan dolgu duvar hasarlarının gelecek depremlerde önlenmesi için bu tür binalardaki dolgu duvarların Türkiye Bina Deprem Yönetmeliği (2018) Ek 4C’de sunulan esnek bağlantı detayına uygun şekilde inşa edilmesi faydalı olacaktır.

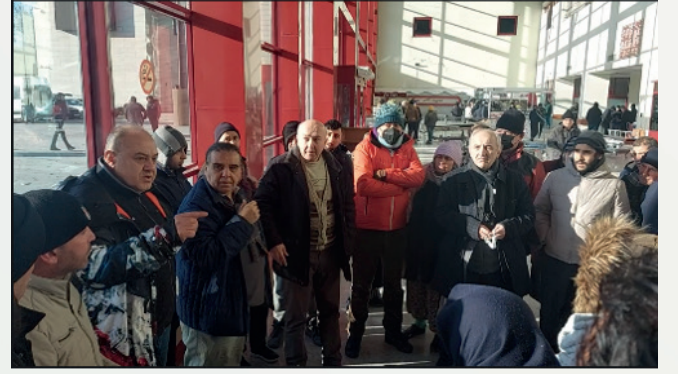
Deprem sonrasında hastalar ve hastane çalışanlarının üst katlarda gözlenen yapısal olmayan hasarlar nedeniyle üst katlara çıkmaktan korktuğu ve yalnızca hastanenin giriş katında kalmayı tercih ettiği öğrenilmiştir. İnceleme heyetinde yer alan hocalarımız, hastanenin durumu ve bölgede beklenen olası deprem aktivitesi konusunda açıklama yapmış ve hastanenin durumuyla ilgili hastaları bilgilendirmiştir (b).

**Şekil 3.31.** Kahramanmaraş Necip Fazıl Şehir Hastanesi Ana Hizmet Binası: (a) Dış cephe hasarları, (b) Duvar kaplama elemanı hasarları ve (c) Hastane yetkililerine ve hastalara durumla ilgili açıklama

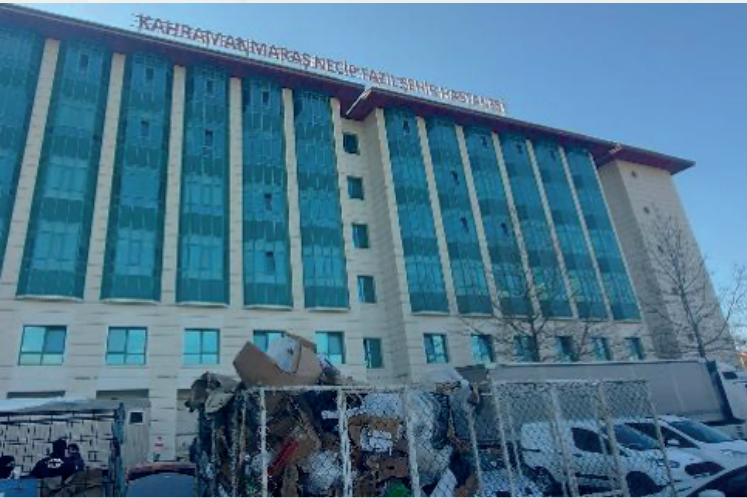
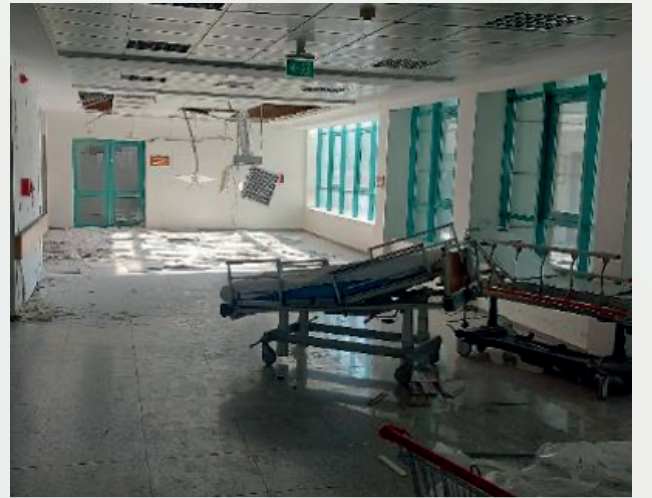
**Şekil 3.32.** Kahramanmaraş Necip Fazıl Şehir Hastanesi Ana Hizmet Binası: (a) dış cephesi, (b) koridorlardaki asma tavan kopmaları

Binada çok sayıda katta ve blokta taşıyıcı olmayan elemanlarda yaygın hasar. Düşen asma tavan elemanlarının hastanede bulunan çalışan ve hastalarda yaralanmalara sebebiyet vermiş olma ihtimali çok yüksektir. Bu elemanların kritik teçhizata önemli hasar vermiş olduğu gözlenmiştir (a). Deprem sırasında binanın su tesisatında meydana gelmiş zorlamaların sonucunda çeşitli yerlerde su sızıntıları meydana gelmiş ve binada yer yer su sızıntıları meydana gelmiştir (b).

- Hastanelerde bulunan asma tavan sistemlerinin deprem sırasında yoğun şekilde hasar görebildiği ve tesisin kullanılmasını önleyecek seviyede sorun teşkil ettiği gözlenmiştir. Gelecekte benzer hasarların önlenmesi için hastane türü yapılarda asma tavan bağlantılarının kontrolünün dikkatle yapılması ve bu bağlantıların montaj sonrası test edilmesi çok faydalı olacaktır.

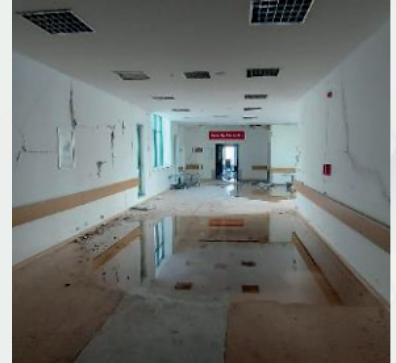
**Şekil 3.33.** Kahramanmaraş Necip Fazıl Şehir Hastanesi Ana Hizmet Binası: (a, b) taşıyıcı olmayan eleman ve kritik teçhizat hasarları, ve (c) su tesisatındaki sızıntılar nedeniyle meydana gelmiş hasarlar

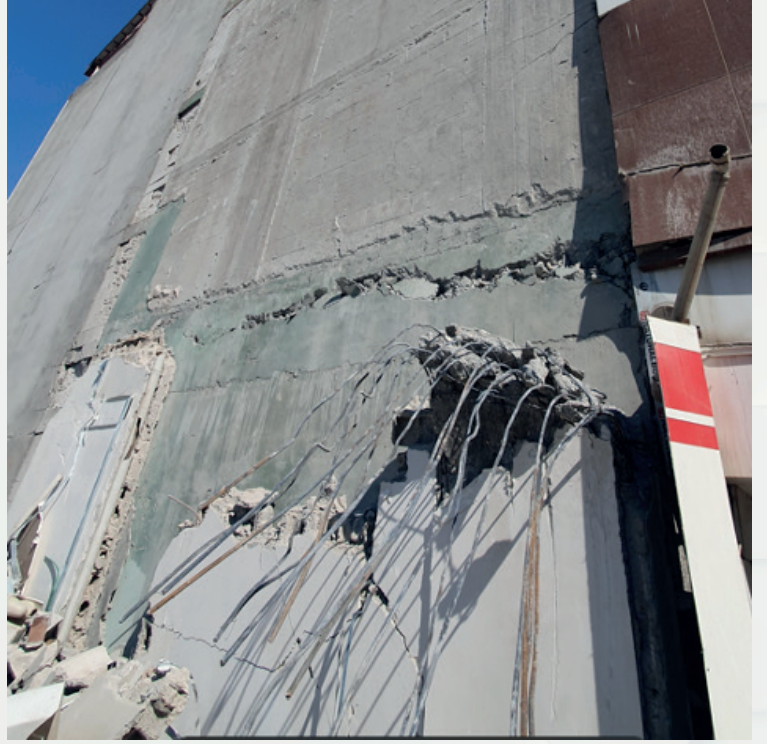
Yerinde yapılan incelemede hastane binasının batı cephesinde bulunan bir betonarme perdenin zemin kat üst seviyesinde ağır hasar tespit edilmiştir.

**Şekil 3.46.** Adıyaman Özel Gözde Tıp Merkezi (a) dış görünüm, (b) perde hasarı

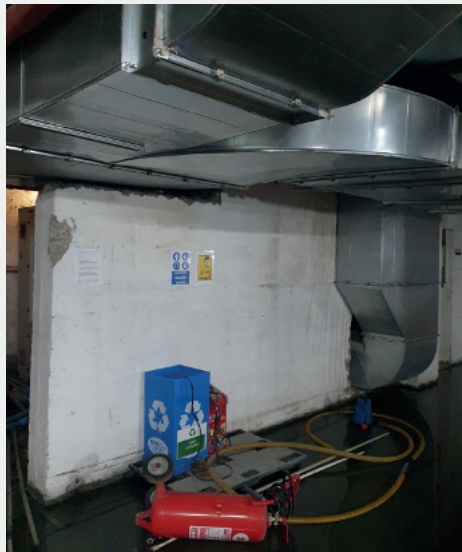
Bodrum katta yapılan incelemede, tesisat veya havalandırma borusu geçirmek amacıyla betonarme perde duvarların kesildiği veya delindiği tespit edilmiştir.

**Şekil 3.47.** Adıyaman Özel Gözde Tıp Merkezi kesilen betonarme perde duvar

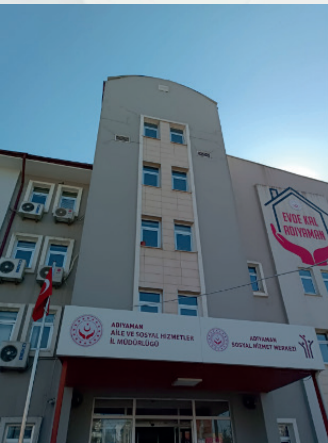
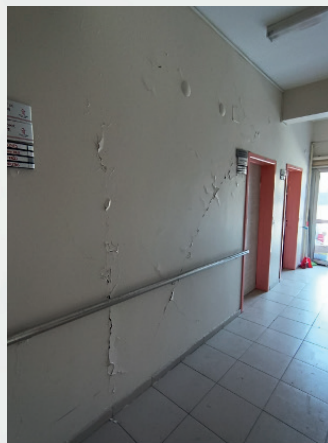
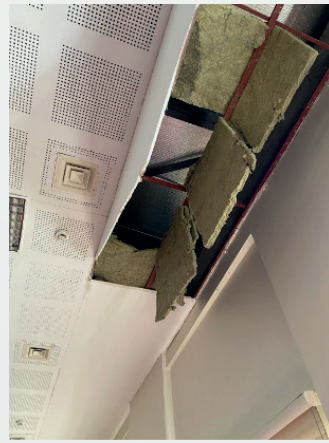
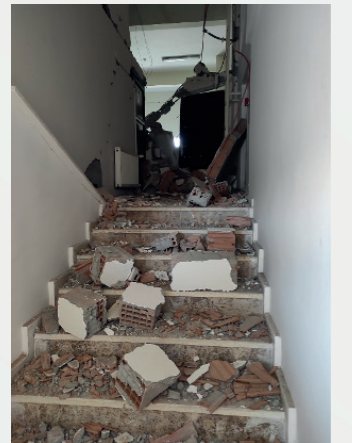
**Şekil 3.49.** Aile ve Sosyal Hizmetler İl Müdürlüğü

Binanın yapısal olmayan bölge duvarlarında yer yer diyagonal kayma çatlakları tespit edilmiştir.

Yapısal olmayan (bölme duvar ve asma tavan gibi) hasarların onarılması gerekmektedir.

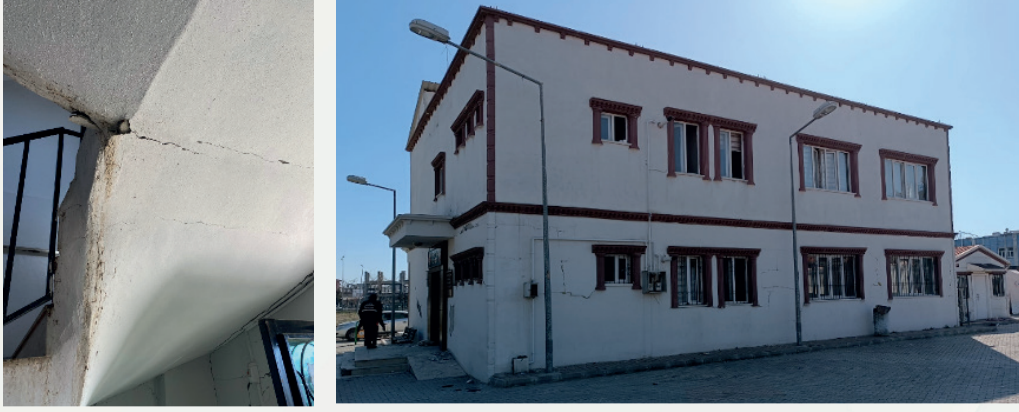
Betonarme çerçeveler ile oluşturulan yapı zemin ve bir normal kattır. Yapılan incelemelerde mutlaka onarılması gereken merdiven evi hasarı dışında, 15 adet düşey taşıyıcı elemanda hasar gözlemlenmemiştir. Merdiven ve yapının dış cephesindeki sıva hasarlarının uygun şekilde onarılması gerekecektir.

**Şekil 3.51.** Merdiven hasarı ve duvar hasarı

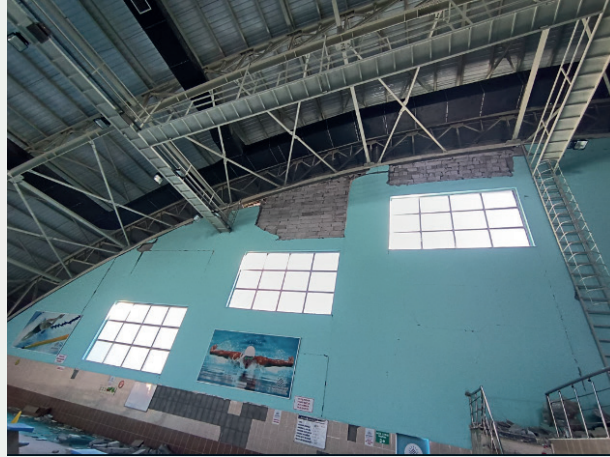
Çelik çatılı, tek açıklıklı olarak inşa edilmiş olan yüzme havuzu spor salonu cephe (kalkan) duvarlarında devrilme tehlikesi olan duvar hasarları mevcuttur. Çelik çatı birçok imalat hatası içermektedir. Duvar hasarlarının uygun şekilde tamir edilmesinin yanında, imalat sırasında yapılan hatalı üretim ve montajın da düzeltilmesi gerekmektedir.

**Şekil 3.52.** Kalkan duvar hasarı

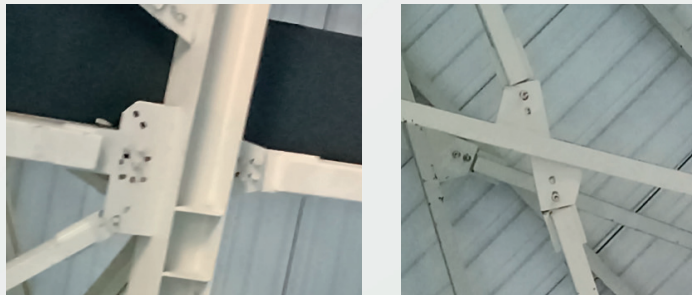
**Şekil 3.53.** İmalat kusurları

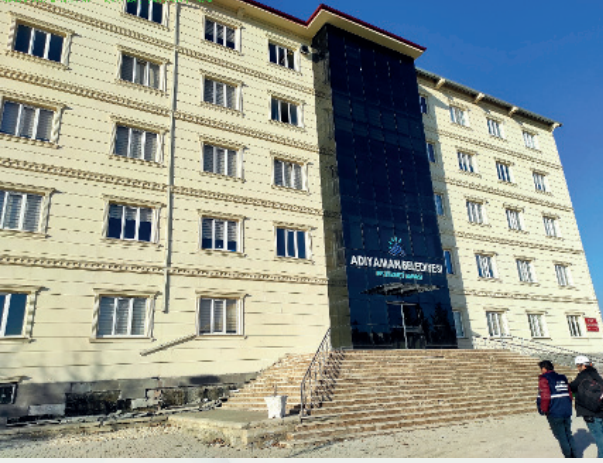
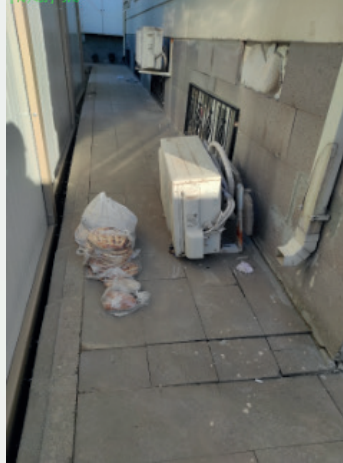
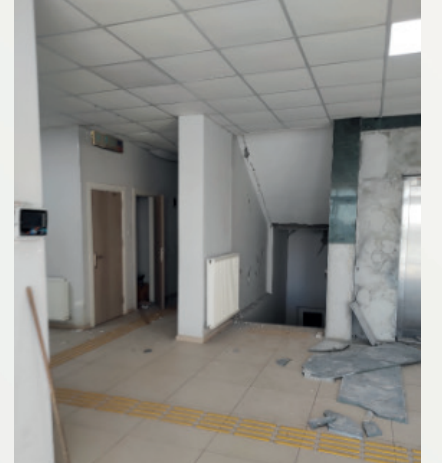
Kapalı garaj olarak kullanılan bodrum+ zemin ve dört normal kattan oluşan binanın uzun doğrultusu doğu-batı yönündedir. Bina çevresinde dolgu üzerine teşkil edilmiş kaldırımda oturma kaynaklı bozulmalar bulunmaktadır. Batı kanadının arka cephesinden binaya girilebilmiştir. Bina bir bütün olarak incelenememiştir. İncelenen kısımda herhangi bir taşıyıcı eleman hasarı gözlemlenmemesine karşın ağır hasarlı bölme duvar ve merdiven hasarları mevcuttur. Doğu kanadı içine girilip inceleme yapılamamıştır.

Şekil 3.54. Ek Bina ve zeminde oturma, merdiven hasarı

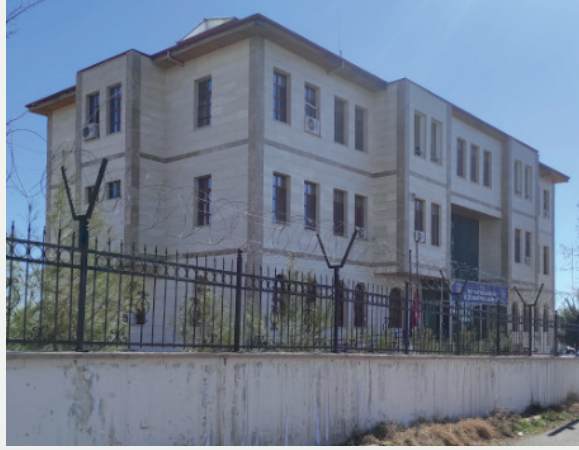
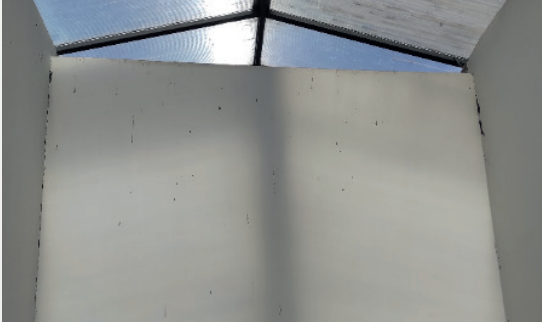
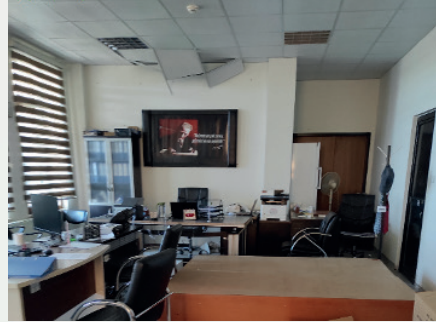
Ancak binanın ikinci normal katından çatı terasına çıkan merdiven evindeki kalkan duvar düşeyde her iki kenarından da çatlamıştır, devrilme tehlikesi bulunan duvar nedeniyle bu hacmin kullanılması önerilmemektedir.

**Şekil 3.56.** Kalkan duvar düşme tehlikesi ve asma tavan hasarı

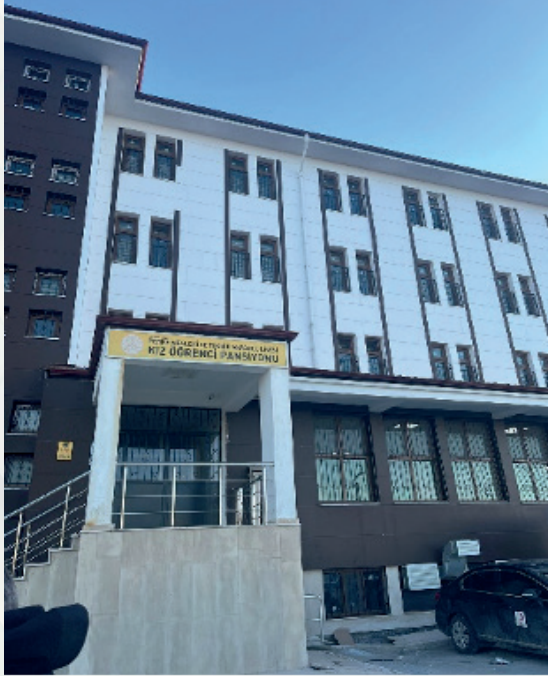
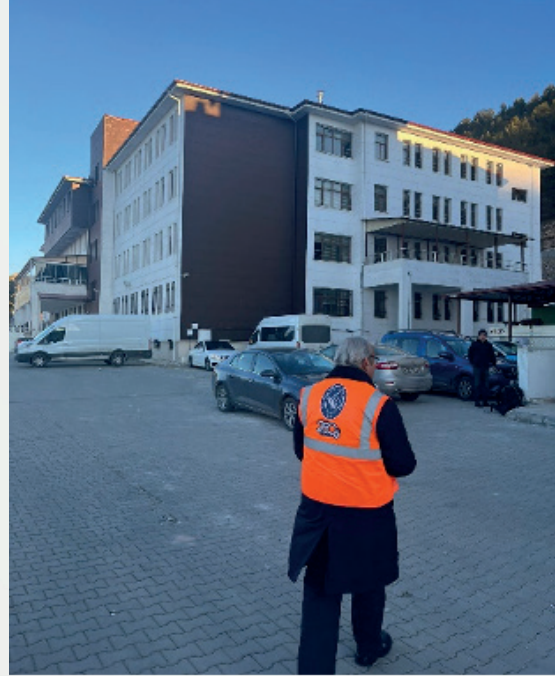
**Şekil 3.58.** Perre Lise Pansiyon binası

Binanın bölme duvarlarının bir kısmında taşıyıcı sistem elemanlarından hafif düzeyli yatay ve düşey ayrılma türü çatlaklar ile yer yer kılcal düzeyli kayma çatlakları görülmüştür. Bina çevresinde dolgu üzerine teşkil edilmiş kaldırım ve merdivenlerde oturma kaynaklı bozulmalar bulunmaktadır.

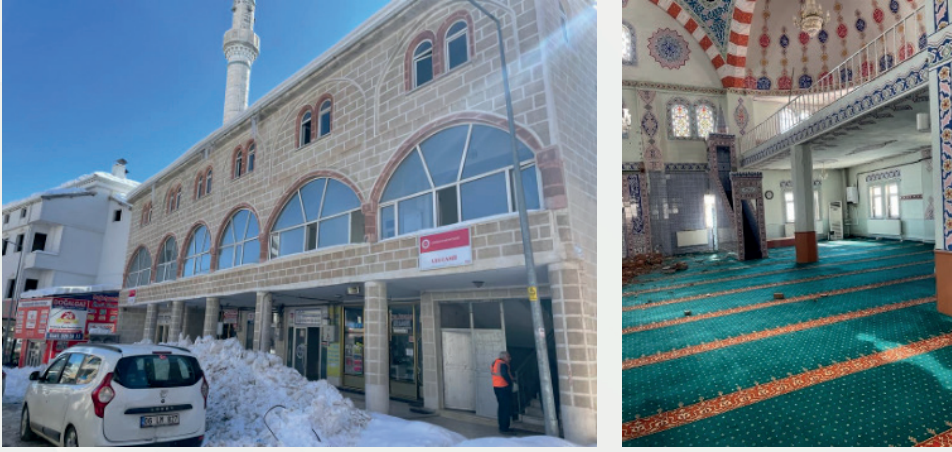
**Şekil 3.61.** Ulu Cami ve Çelikhan Müftülüğü Camiinin dıştan ve içten görüntüsü

Bu camilerden Ali Can Camii hariç diğerleri betonarme çerçeve olarak inşa edilmiş olup, yedi tanesinin çoğunda kılcal duvar hasarları mevcut olup taşıyıcı sistemlerinde yapısal hasarlar görülmemiştir. Taşıyıcı sisteminde yapısal hasar tespit edilmemiş olan camiler; Ulu Cami-Çelikhan Müftülüğü (Şekil 3.61), Ali Can Camii, Başpınar Camii (sadece minaresi yıkılmış) Yunus Emre Camii-Kuran Kursu, 15 Temmuz Camii, TOKİ Camii ve Pınarbaşı Camileridir. Bu yapılar taşıyıcı olmayan sistemlerinde yapılacak onarım ve bakımdan sonra kullanılabilir durumdadır.

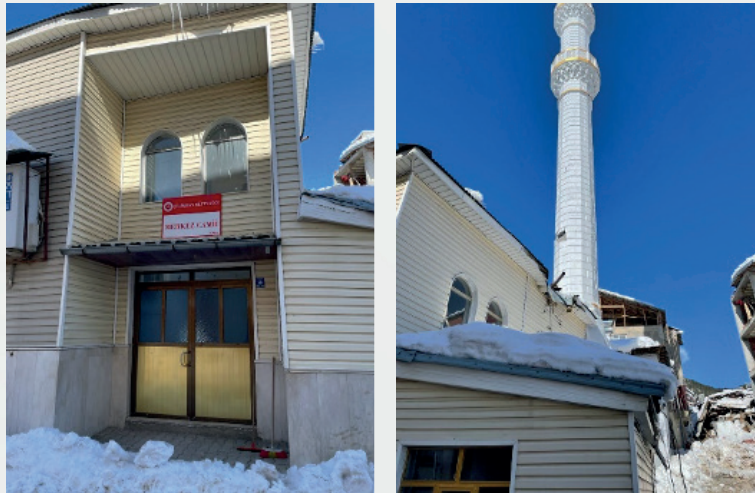
Merkez Camii (Şekil 3.62) zemin kat ve camii katından (yapı sistemi olarak kadınlar mahfili ve cemaat alanı) oluşmaktadır. İki şerefeli minarenin uç bölgesi yıkılmış olup, birinci şerefelin alt kısmında, gövdede taşıyıcı sistem hasarları mevcut olup diğer kısımlarda yapısal hasarlar bulunmamaktadır.

**Şekil 3.62.** Merkez Cami ve hasarlı minaresi

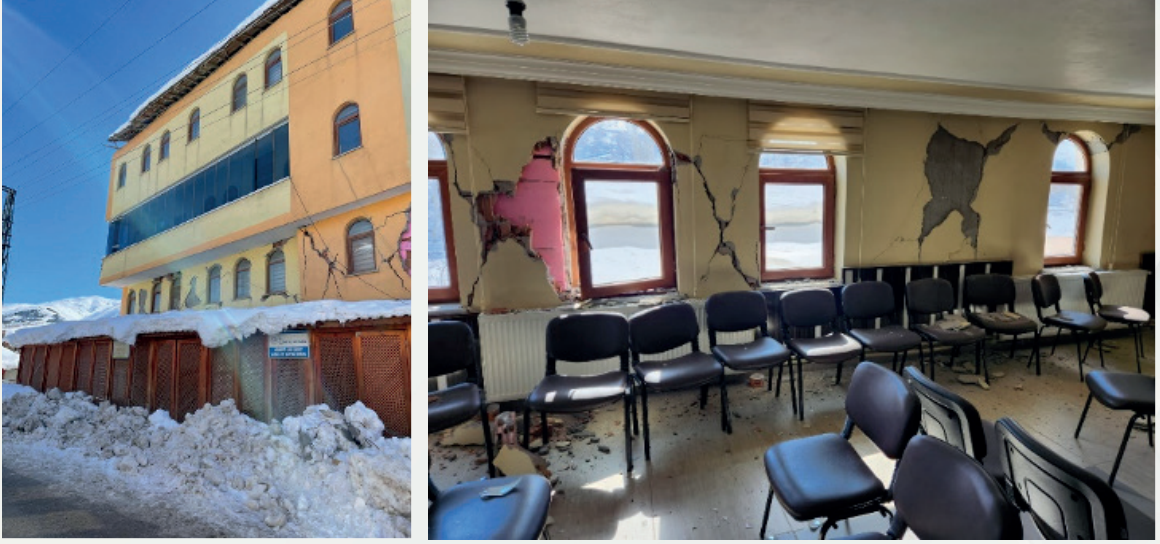
**Şekil 3.63.** Mehmet Akif Ersoy Yatılı Kız Kuran Kursu

Kuran kurslarından Mehmet Akif Ersoy Yatılı Kız Kuran Kursu binasının duvarlarında büyük hasarlar oluşmuş, taşıyıcı sisteminde de çatlaklar tespit edilmiştir (Şekil 3.63). Bu çatlakların çoğu X, yatay ve düşey çatlak tipindedir. Bina orta hasar düzeyinde olup, güçlendirilerek kullanılabilecek durumdadır.

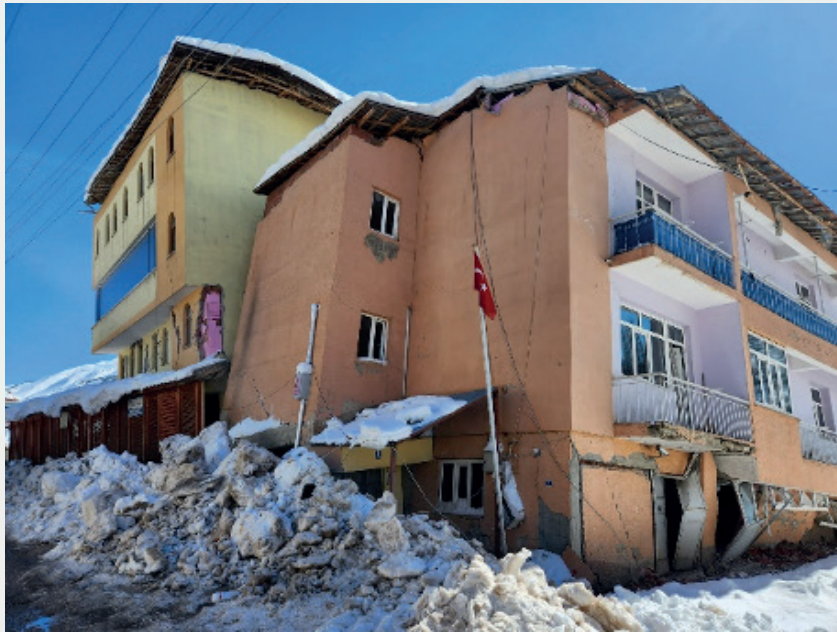
**Şekil 3.64.** Müftü Lojmanı ve Kuran Kursu

Müftü Lojmanı ve Kuran Kursu'nda büyük hasarlar oluşmuş olup, kısmi bodrum katları göçmüştür, bina devrilme konumuna gelmiştir (Şekil 3.64). Bina ağır hasarlı olup acilen yıkılması gerekir. Bu binanın alt katı Kuran kursu olarak kullanılmaktadır. Eğimli bir arazide inşa edilmiş olan bu yapının düşük kottaki kolonlarının daha çok hasar aldığı belirlenmiştir. Ayrıca Çelikhan Müftüsü'nün deprem esnasında en üst katında ikamet ettiği, yapının ilk depremde asıl hasarı aldığı ve bu esnada ailesiyle birlikte yaralanmadan yapıyı terk ettiği, ikinci depremde yapının durumunun çok değişmediği ifade edilmiştir. Bu olay, bu bölgedeki esas yıkımın ilk depremde meydana geldiğinin bir göstergesidir.
