# KLTRPARK'IN YAPI ENVANTERİ

MEVCUT DURUM VE NERİLER

TEMMUZ 2019

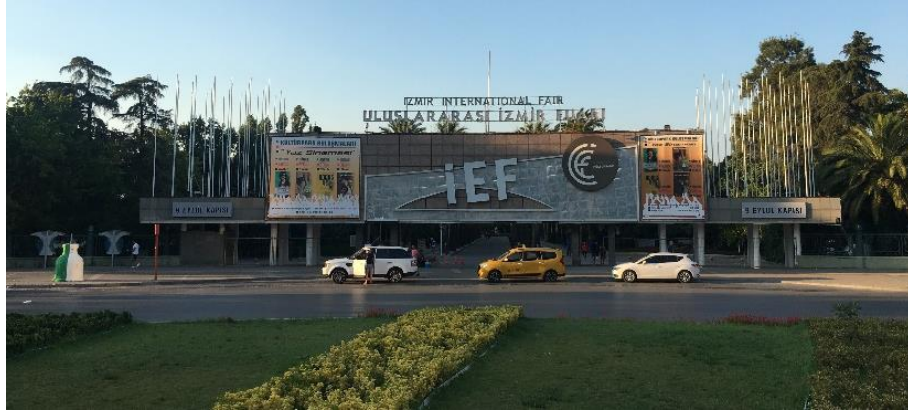
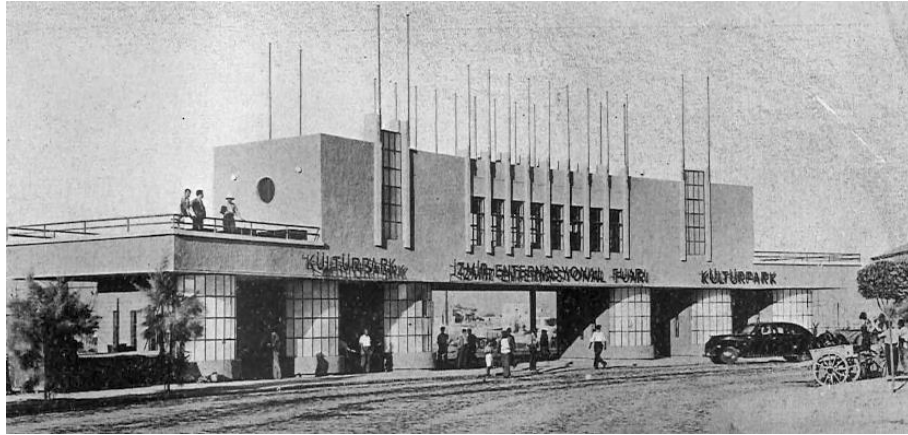
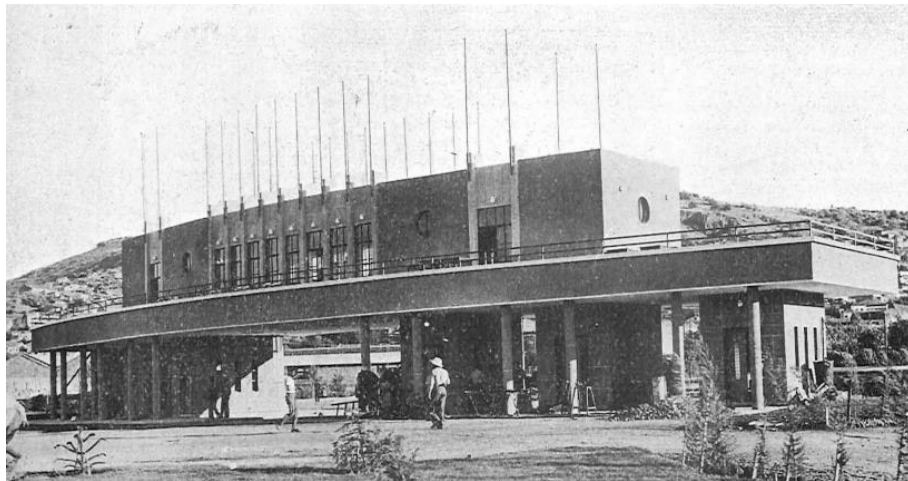
### 1-1- 9 EYLÜL KAPISI

Kültürpark'ın en simgesel kapılarından biri olan 9 Eylül Kapısı 1939 tarihinde Ferruh Örel tarafından tasarlanmıştır. Ne yazık ki günümüzde tanınmaz haldedir. Yıpranmışlık, bilinçsiz müdahaleler ve eklentiler yapıyı oldukça bozmuştur. Nitelikli bir mimari eser olan bu yapı özgün haline geri döndürülecek biçimde restore edilmelidir.

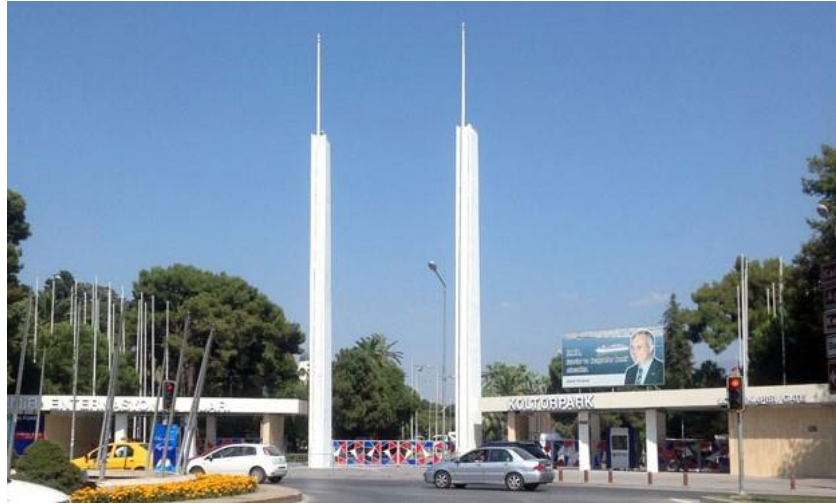
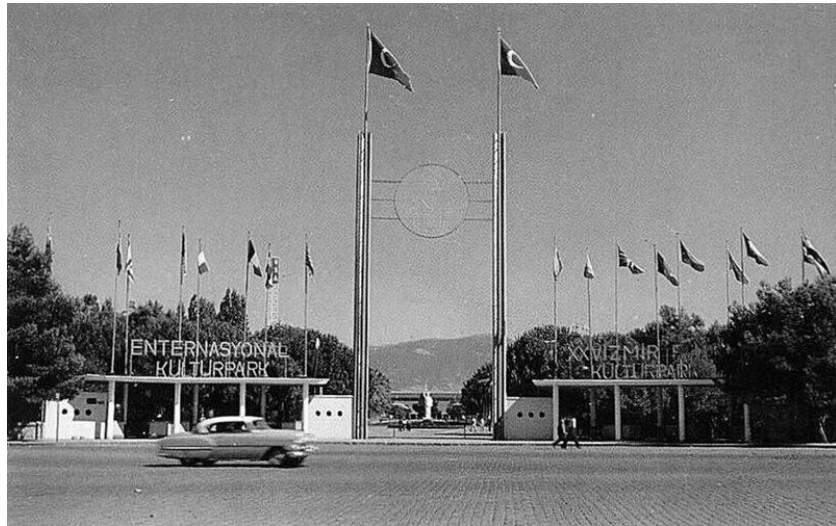
### 1-3-LOZAN KAPISI

1936 tarihli, Kültürpark'ın simge yapılarından biri olan Lozan Kapısı Mimar Mesut Özok tasarımıdır. Yapı aslına uygun biçimde restore edilerek korunmalıdır.

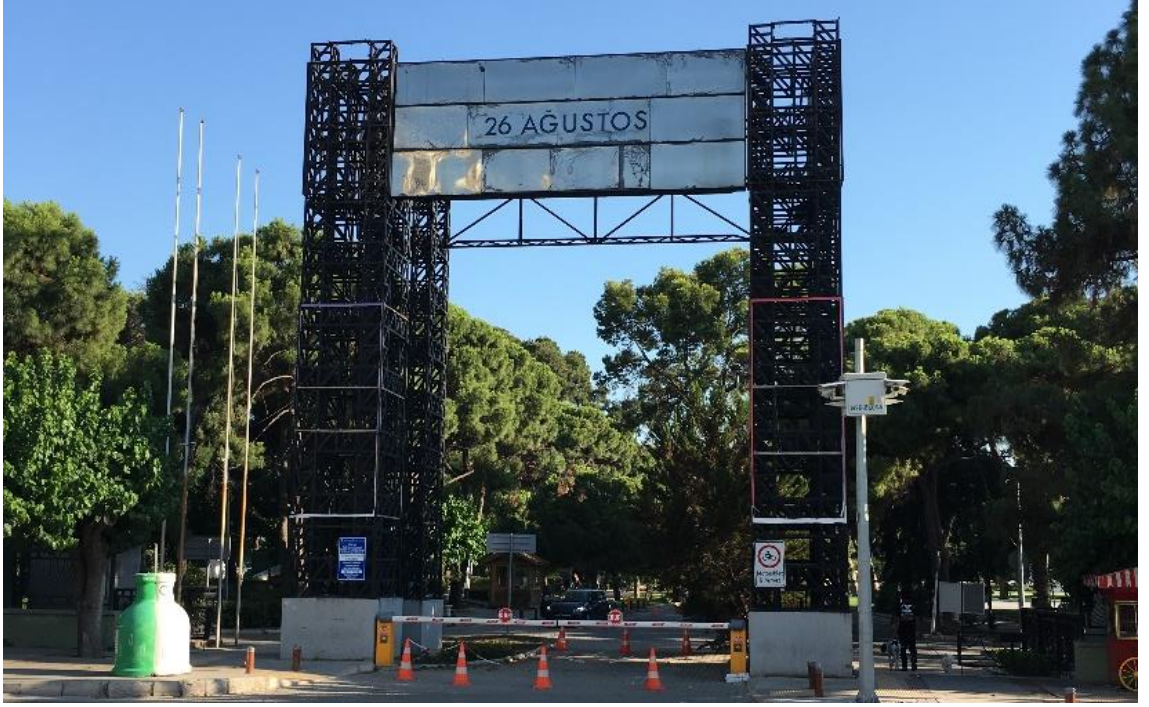
#### 1-4-26 AĞUSTOS KAPISI

Kültürpark'ın önemli kapılarından birisi olan 26 Ağustos Kapısı'nın mimarisi yakın tarihlidir. Bugün yıpranmış durumda olan kapı ilk haline uygun olarak onarılabilir veya ulusal ya da uluslararası bir mimari proje yarışması sonucunda elde edilecek bir proje ile yenilenebilir.

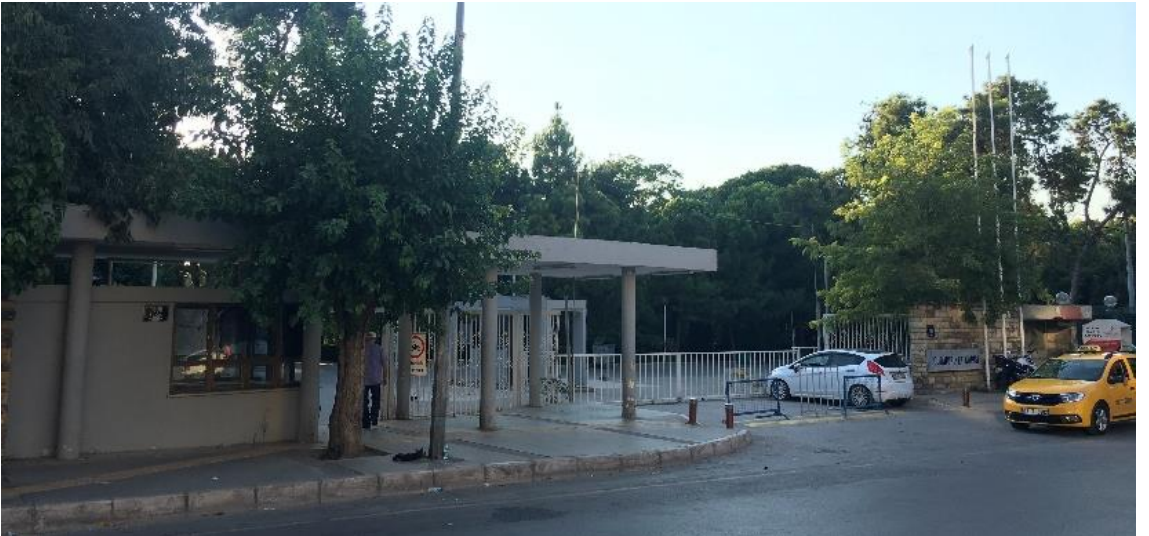
#### 1-5- CUMHURİYET KAPISI

Kültürpark'ın genellikle servis aldığı bir kapı olmakla birlikte tarihi önemi olan bir kapıdır. Sade ve nitelikli bir düzenlemeye sahip olan kapı korunmalıdır.

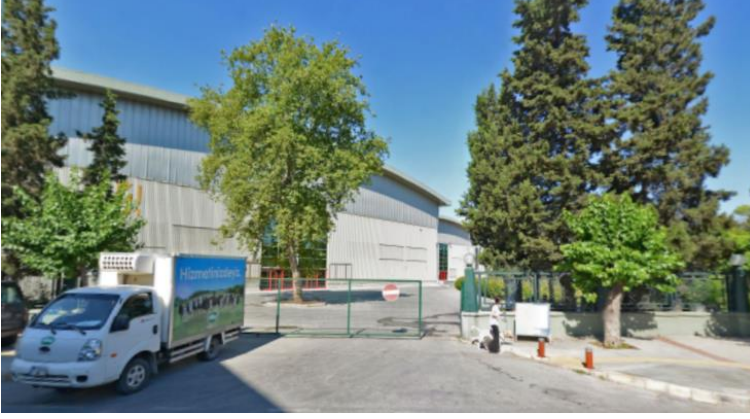
### 1-6- FUAR HOLLERİ SERVİS KAPISI

Servis araçlarının giriş çıkışı için kullanılmaktadır. Fuar hangarları kaldırıldıktan sonra bu kapıya ihtiyaç kalmayacağından kaldırılabilir veya özenli bir tasarımla acil durum / yaya giriş çıkışını sağlayacak biçimde yeni bir tasarımla inşa edilebilir.

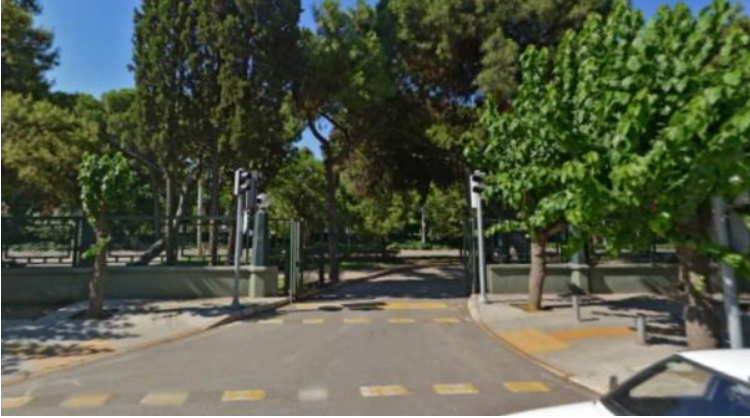
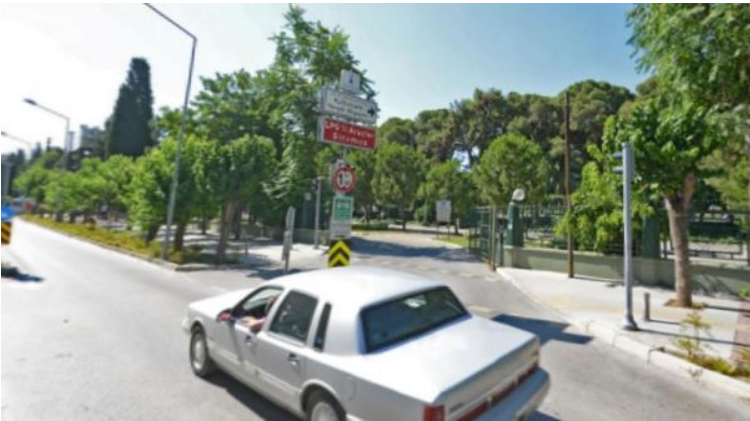
### 1-7- OTOYARK GİRİŞ-ÇIKIŞ KAPILARI

Kültürpark'a acil durumlar haricinde araç girişi tavizsiz olarak engellenmelidir. Bu nedenle yeraltı otopark araç girişi ve çıkışı rampaları Kültürpark'ın dışında olacak şekilde yeniden düzenlenmelidir.

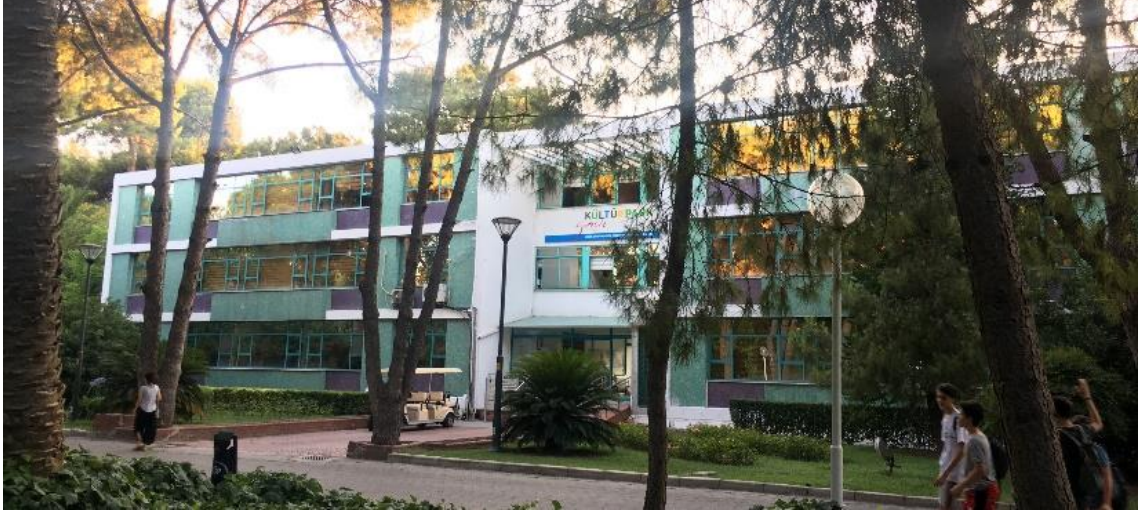
## 2-1- ESKİ İZFAŞ BİNASI

Bina aslına uygun olarak onarılıp modernize edilerek korunmalıdır. İşlev olarak Büyükşehir Belediyesi'nin Kültürpark ile ilgili birimleri bu yapıda yer almalıdır. Bununla birlikte bu yapıda mutlaka bir Kültürpark Arşivi ve Müzesi tesis edilmeli, Kültürpark'ın tarihi, doğası ve kent belleğindeki yerine dair kalıcı/geçici sergiler ile evrakların arşivlendiği, çalışma birimlerinin olduğu bir bilgi odağı yaratılmalıdır.

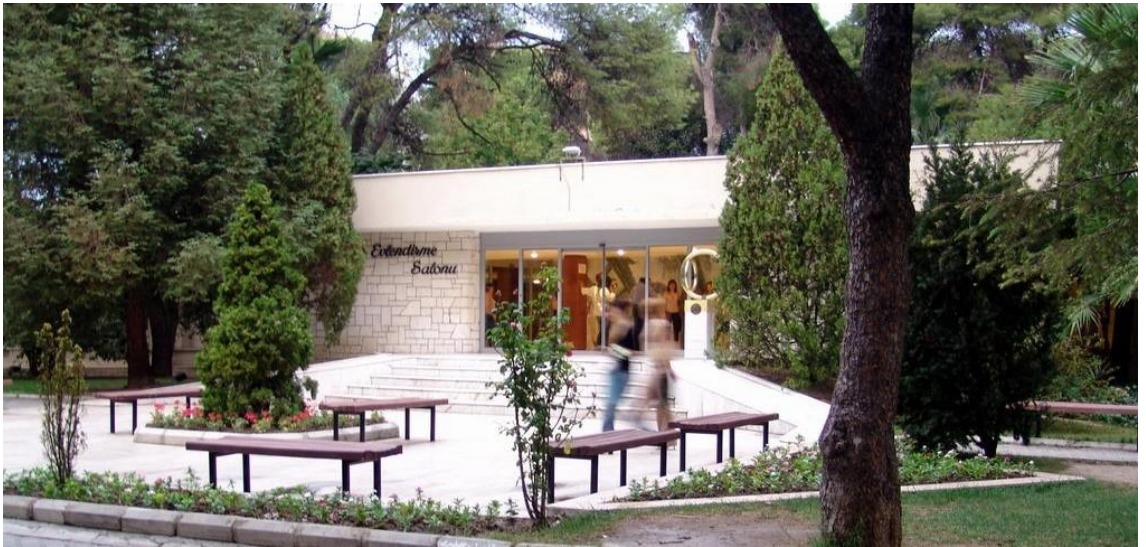
## 2-2- KÜLTÜRPARK EVLENDİRME DAİRESİ

İzmir'in önemli mimarlarından Harbi Hotan ve Rıza Aşkan'ın 1954 yılında tasarladıkları yapı halen aynı işlevle kullanılmaktadır. Ancak yapı ne yazık ki eklentiler ve bilinçsiz onarımlar nedeni ile oldukça yıpranmış durumdadır. Yapı özgün haline uygun olarak restore edilerek korunmalıdır.

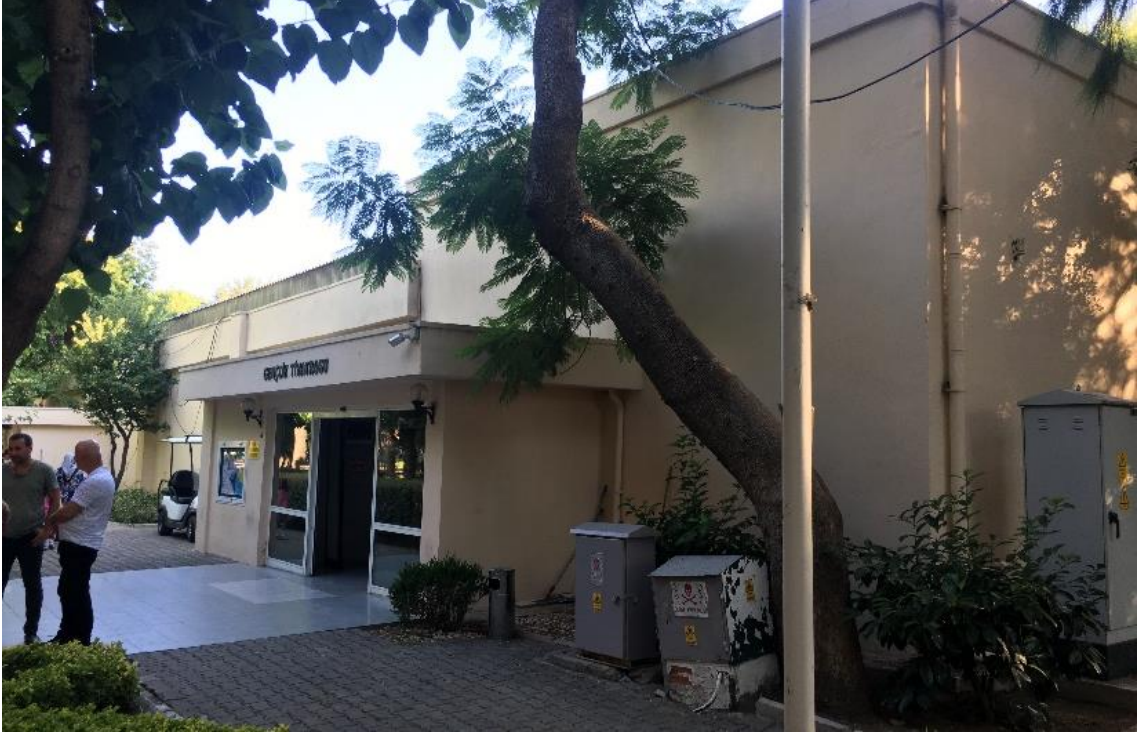
### 2-3- KÜLTÜR VE SANAT DAİRESİ BAŞKANLIĞI BİNASI

Gençlik tiyatrosu ile birlikte kullanılan yapı yıpranmış durumdadır. Tiyatro bölümü ile birlikte modernize edilmeli, daha yoğun kullanımı sağlayacak bir işletme modeli ile organize edilmelidir.

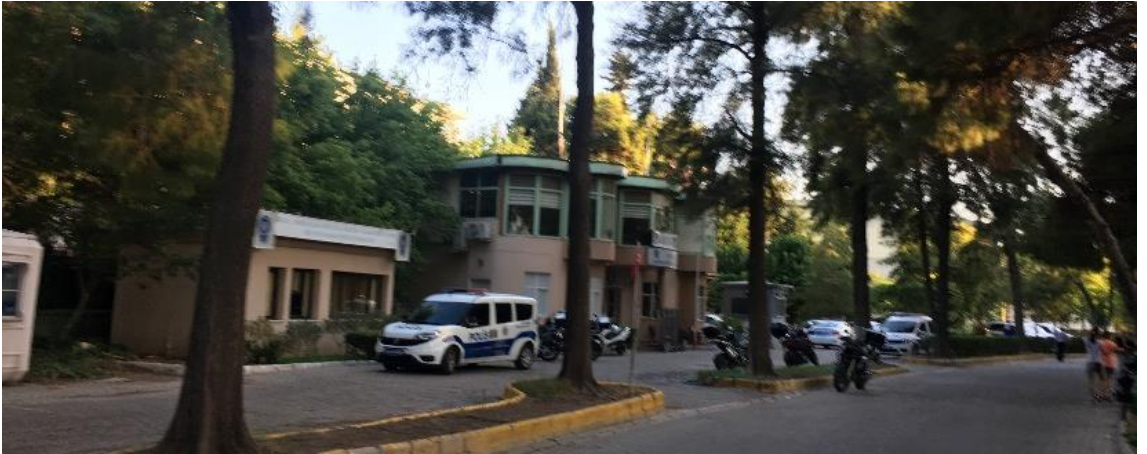
### 2-4- KÜLTÜRPARK ASAYİŞ BİNASI

Kültürpark'ta yapılaşma ve araç trafiğine yol açan bu birim Kültürpark dışında uygun bir yere taşınarak bu alan ağaçlandırılmalıdır.

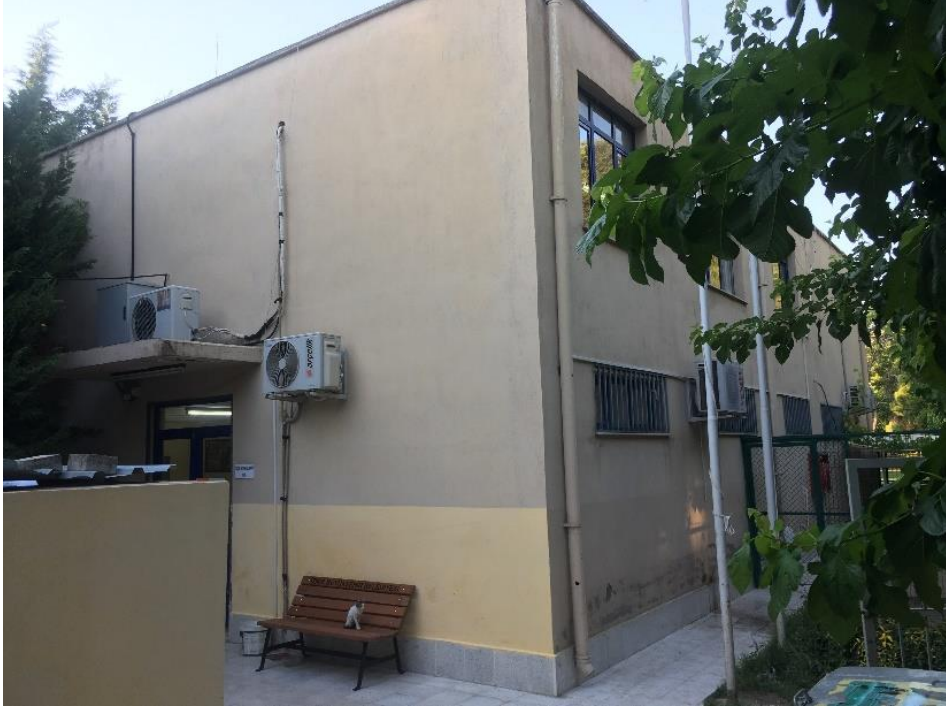
## 2-5- KÜÇÜK HAYVAN POLİKLİNİĞİ BİNASI

Önemli bir işlevi yerine getirmekle birlikte etrafını özellikle kokusu ile olumsuz etkilemekte, özellikle koşu pisti ile yakınlığı serbest dolaşan hayvanlar ve sporcular için tehlike arz etmektedir. Yapı bu olumsuzluklarını giderecek biçimde modernize edilmeli veya kent içindeki daha uygun bir yere taşınmalıdır.

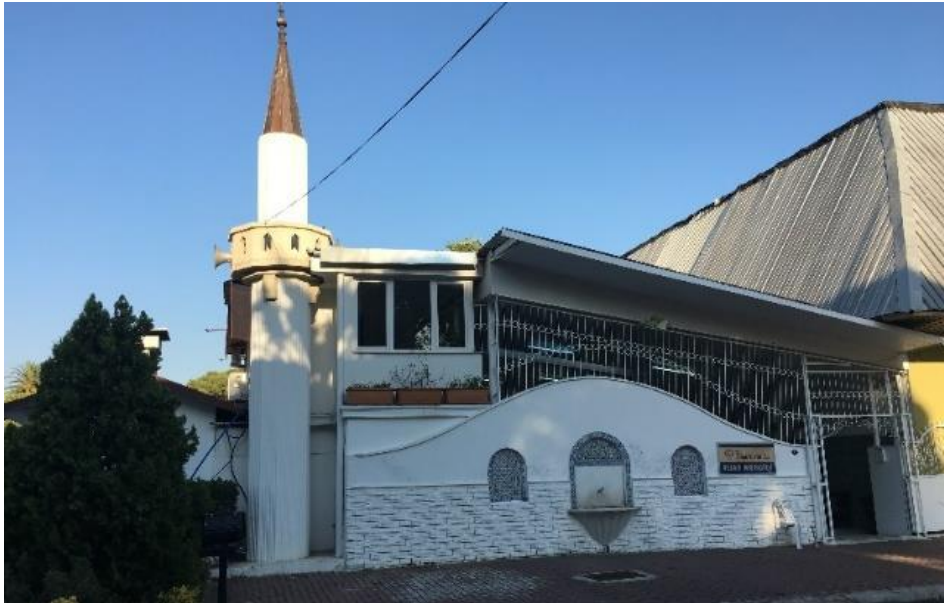
## 2-6-MESCİT

Niteliksiz bir mimariye sahip olan mescit yapısı Atlas Pavyonu ile birlikte kaldırılmalıdır. Kültürpark'ın daha uygun bir yerinde 20-25 kişilik bir ibadet mekanı nitelikli bir mimari tasarımla inşa edilmelidir.

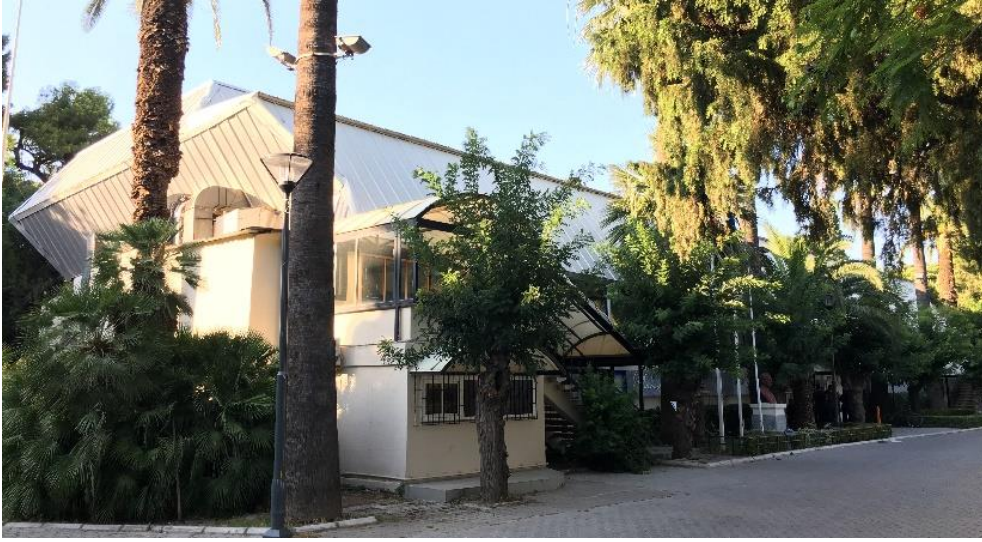
### 3-1- İSMET İNÖNÜ SANAT MERKEZİ

Bu yapı önceden Mehtap Açık hava Tiyatrosu'nun olduğu alanda 1989 yılında inşa edilmiştir. Yapı kentin merkezinde gereksinim duyulan ve sınırlı sayıda olan kültürel, sanatsal etkinliklere ev sahipliği yapmaktadır. Ancak yapının kütlesi ve iç mekanları oldukça yıpranmış, zamanla gelişen modernizasyon gereksinimi doğrultusunda eklenen çatıya ve dış yüzeylere yansıyan tesisatlar yapıyı ve yakın çevresini olumsuz etkilemiştir.

Yapı kapsamlı bir onarım ve modernizasyon süreci ile kültür, sanat etkinliklerine ev sahipliği yapmaya devam edebilir veya yıkılarak eski Mehtap Açık hava Tiyatrosu benzeri küçük ölçekli biletsiz etkinliklere uygun bir açık/yarıaçık alana dönüştürülebilir. Yapı çevresindeki bitki örtüsü ve ağaçlar ile sıkı bir şekilde çevrildiği için müdahaleler esnasında floranın zarar görmemesi için azami duyarlılığın gösterilmesi gerekmektedir.

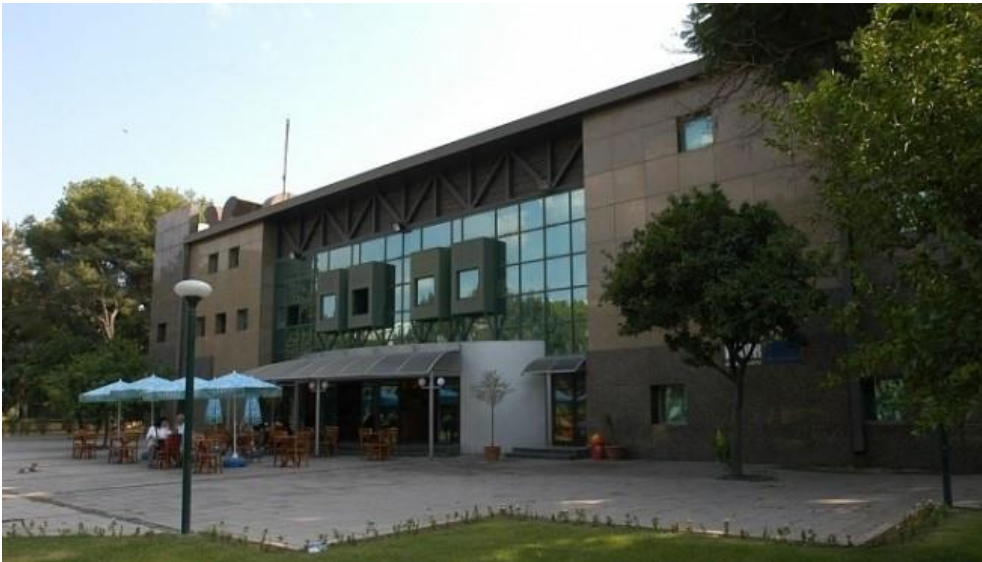
### 3-2- İZMİR SANAT MERKEZİ BİNASI

Kültürpark'ın önemli kültür, sanat mekanlarından biri olan İzmir Sanat Merkezi yakın tarihte inşa edilmiş bir yapıdır. Halen aktif biçimde kullanılan bu yapı korunmalıdır.

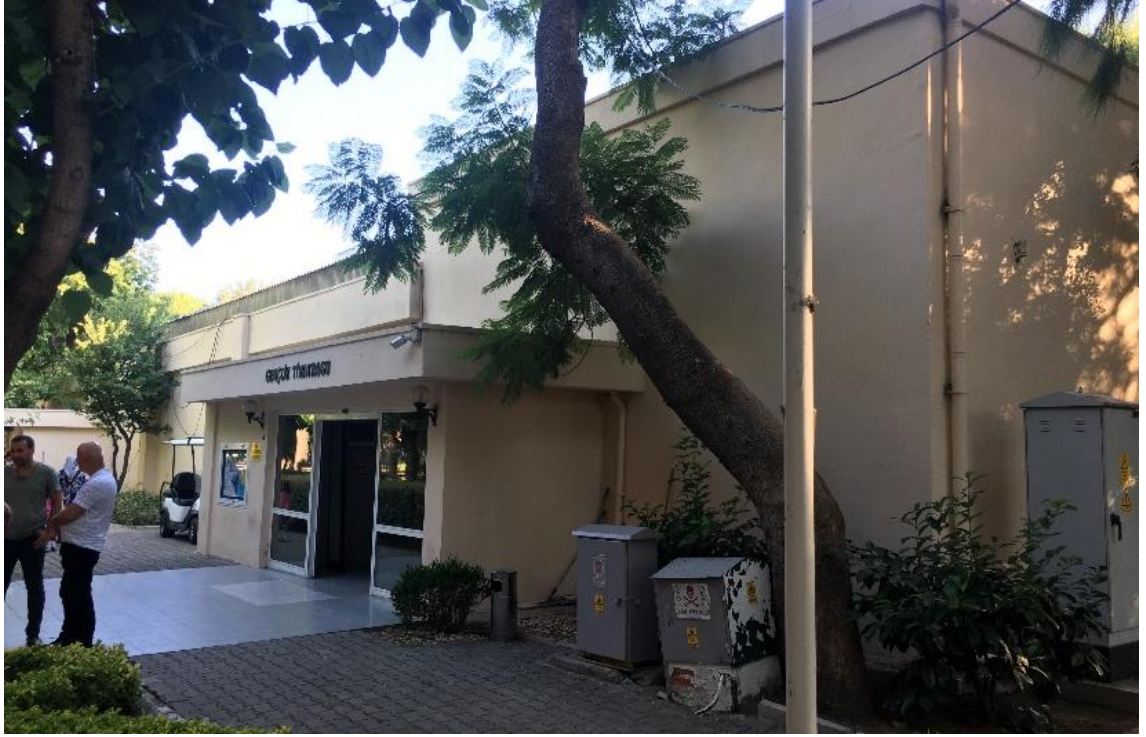
### 3-3- GENÇLİK TİYATROSU BİNASI

İçinde orta büyüklükte bir tiyatro salonu da bulunan bu yapı oldukça yıpranmış durumdadır. Korunarak modernize edilmeli, daha yoğun kullanımı sağlayacak bir işletme modeli ile organize edilmelidir.

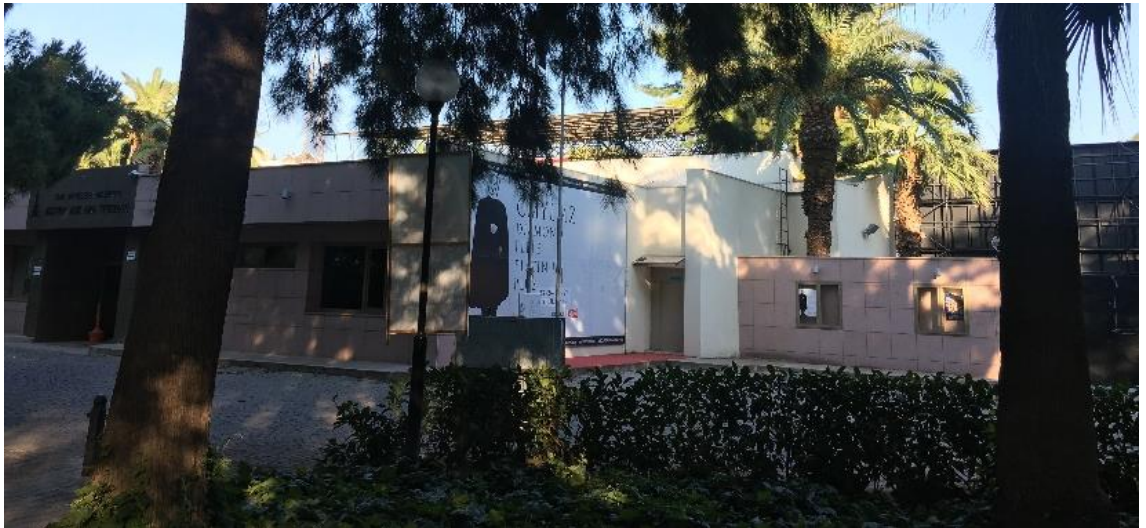
### 3-4- ATATÜRK AÇIKHAVA TİYATROSU BİNASI

Kültürpark'ın en önemli konser ve gösteri alanıdır. Bu işlevi ile korunmalı ancak mutlaka bakım yapılmalıdır. Yapının en önemli sorunlarından biri olan yakınındaki etkinliklerin seslerinden yalıtılması için yapısal önlemler alınmalıdır.

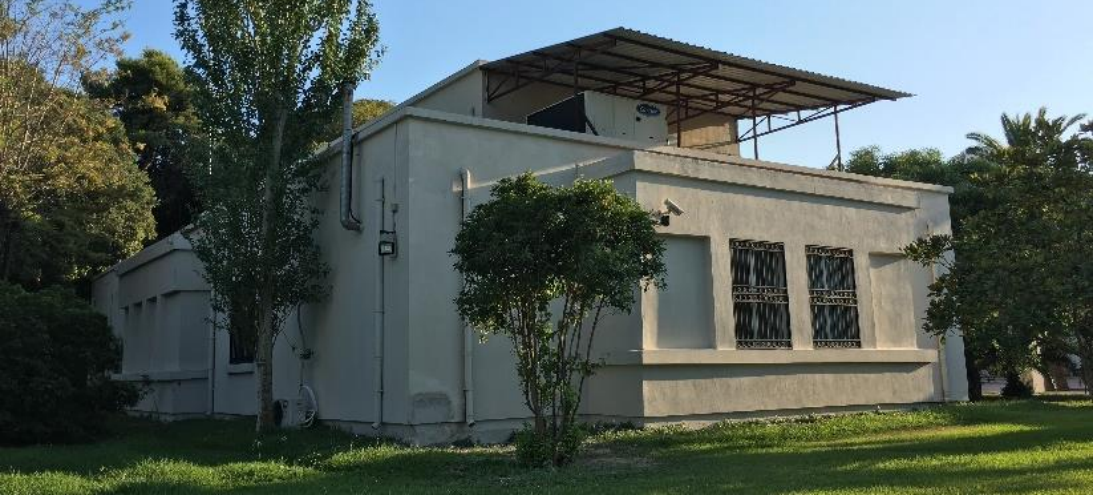
### 3-7- MÜZE/KIYMETLİ ESERLER BÖLÜMÜ

1937 tarihli, Mimar Fuat Saylam tasarımı olan Sağlık müzesi olarak inşa edilen yapı özgün haline getirilmeli ve Bruno Taut'un Maarif Vekaleti Kültür Pavyonu yapısının (3-6) yeniden işlevlendirilmesi ile birlikte düşünülerek korunmalıdır.

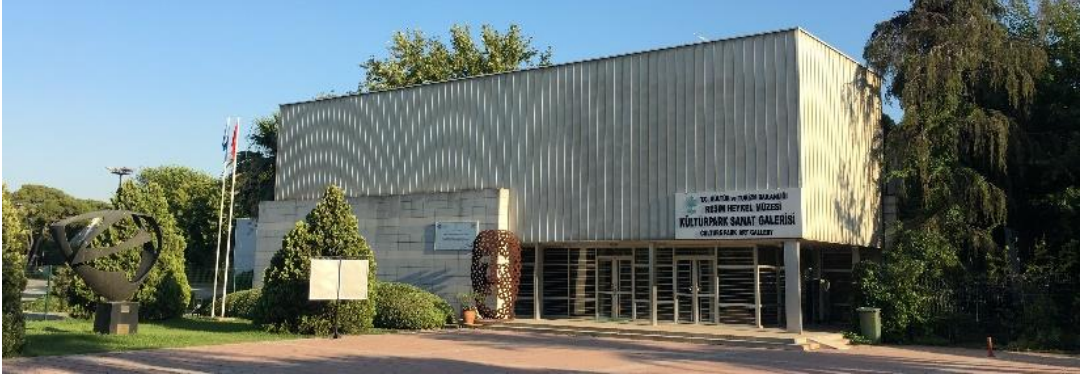
### 3-8- RESİM HEYKEL MÜZESİ

Yapı korunarak daha etkin ve yoğun kullanım hedeflenerek işlevlendirilmelidir. Oluşturulması önerilen “Kültürpark Müzesi ve Arşivi” için mekânsal gereklilikler Eski İzFAŞ Binası içerisinde karşılanamazsa bu bina Kültürpark Müzesi ve Arşivi olarak işlevlendirilebilir.

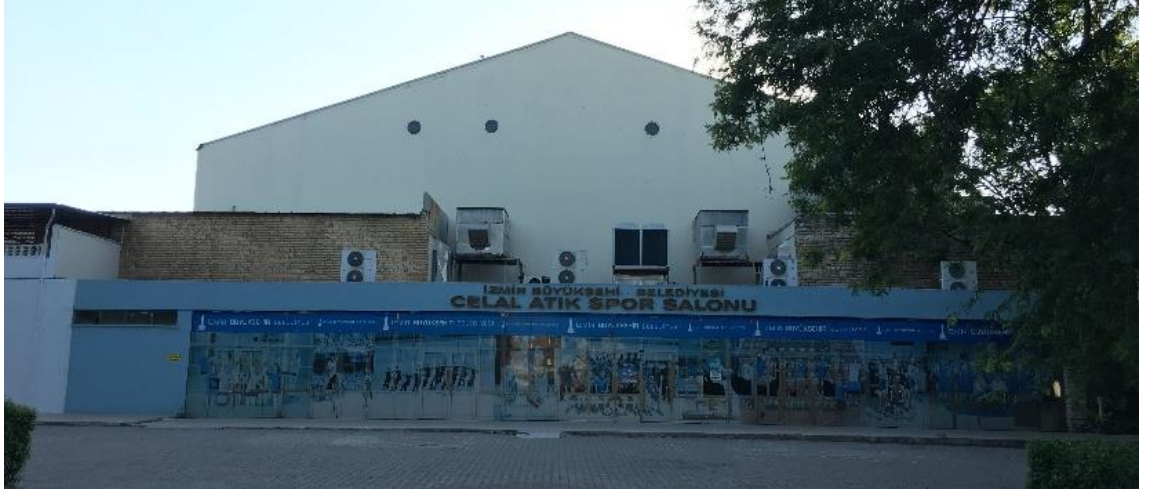
#### 4-1- CELAL ATİK SPOR SALONU BİNASI

Kültürpark'ın önemli spor odaklarından biridir ancak yapı eklentilerle bozulmuş ve oldukça yıpranmış durumdadır. Özgün haline dönüştürülebilir veya Celal Atik Yüzme Havuzu ile birlikte daha kamusal ve çağdaş bir anlayışla, yıkılıp inşa alanını arttırmadan yeniden projelendirilebilir.

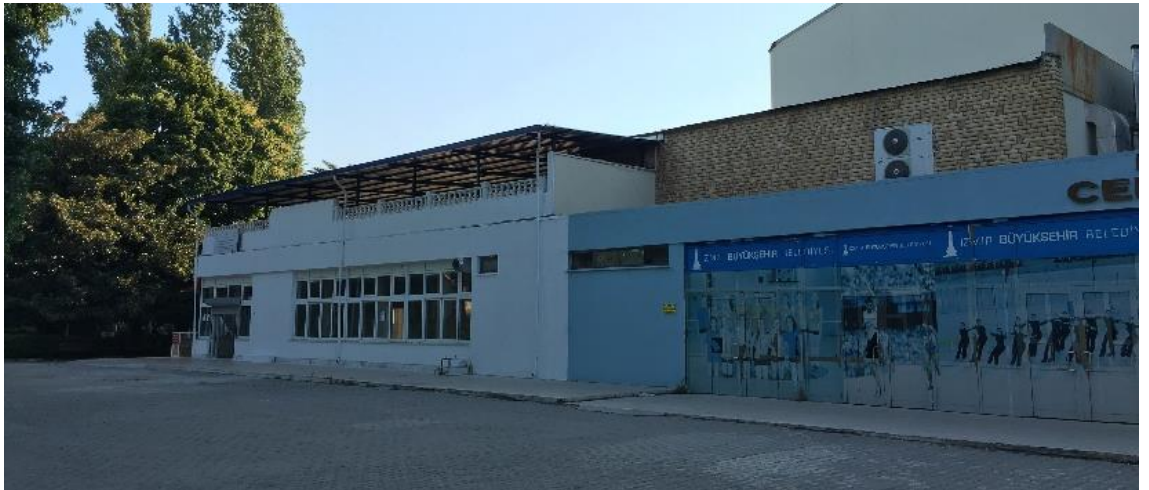
#### 4-2- CELAL ATİK YÜZME HAVUZU

Kültürpark'ın önemli spor odaklarından biridir ancak yapı eklentilerle bozulmuş ve oldukça yıpranmış durumdadır. Özgün haline dönüştürülebilir veya Celal Atik Spor Salonu ile birlikte daha kamusal ve çağdaş bir anlayışla, yıkılıp inşa alanını arttırmadan yeniden projelendirilebilir.

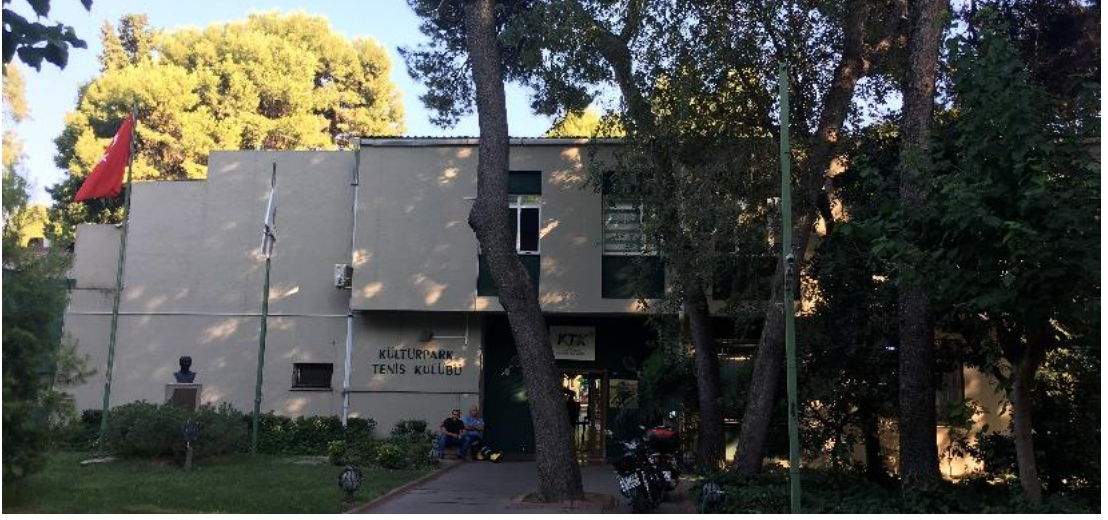
#### 4-3- KÜLTÜRPARK TENİS KULÜBÜ BİNASI

Kültürpark'ın önemli spor alanlarından biri olmakla birlikte Kültürpark'ın kamusal kimliği ile tezat oluşturacak kadar içine kapalı karakterdedir. Tesisin çevresine yapılmış olan eklentilerden arındırılması, daha görünür hale getirilmesi önerilmektedir.

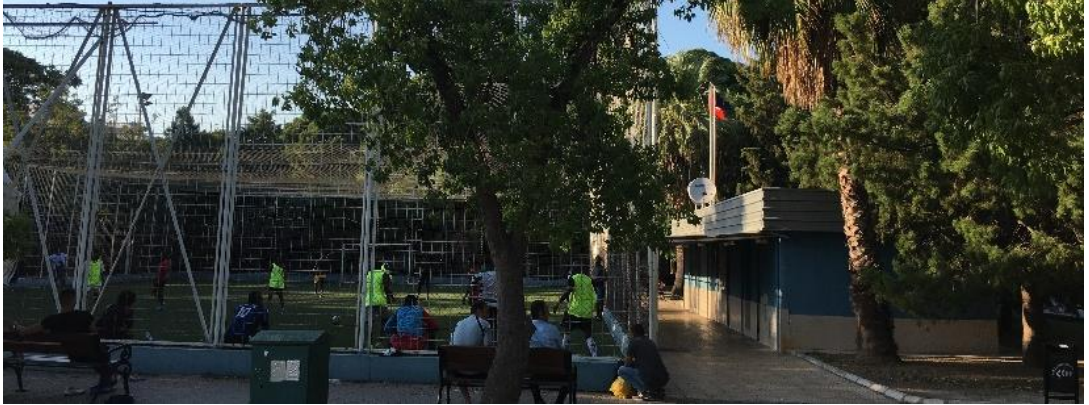
#### 4-4- HALI SAHA VE SERVİS BİNASI

Kültürpark'ın spor etkinliklerine yönelik, yoğun kullanılan alanlarıdır. Kapalı mekanları oluşturan servis binaları mimari bir nitelik taşımamaktadır. Bu halisahaların asgari metrekarede nitelikli bir servis ünitesi inşa edilerek, toprak sığılığı nedeni ile ağaç dikilemeyen yeraltı otoparkının üzerine taşınıp bugün bulundukları alanın ağaçlandırılması yerinde olacaktır.

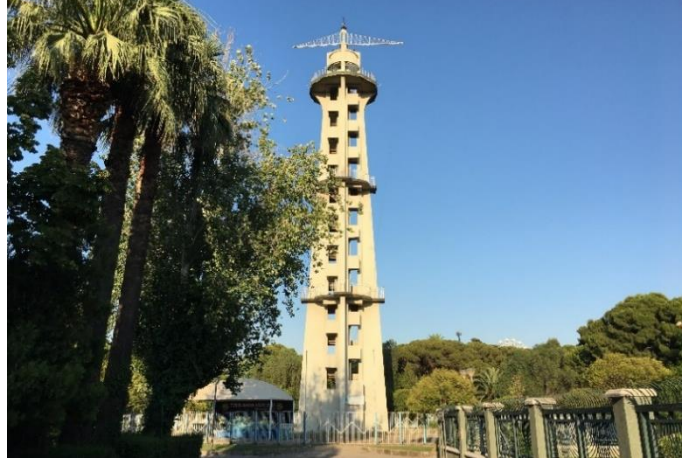
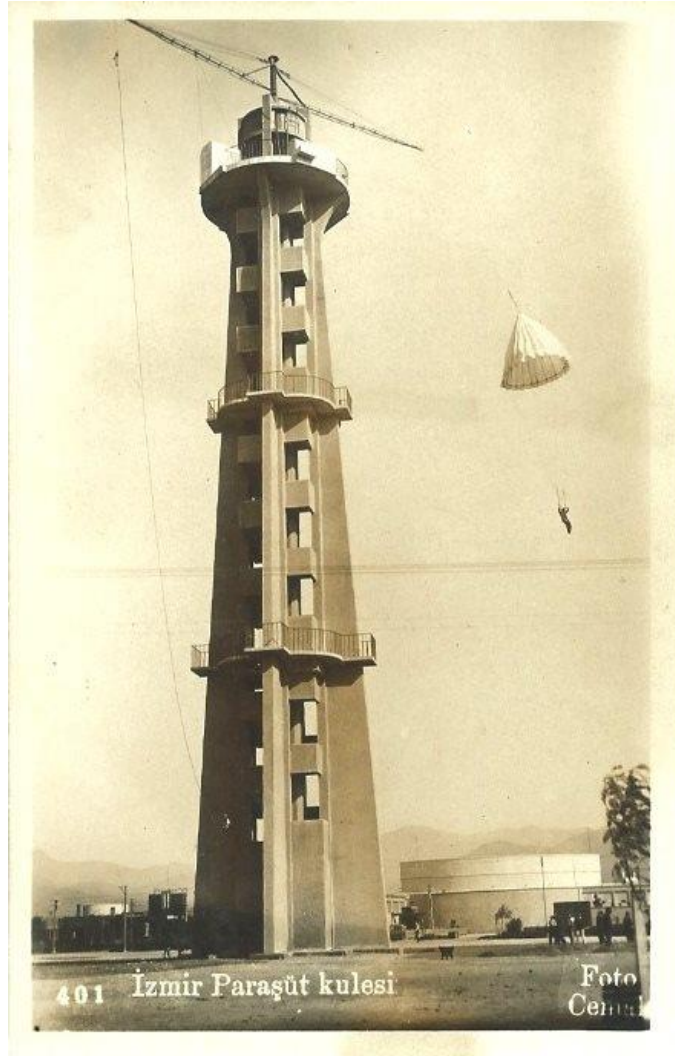
#### 4-5- PARAŞÜT KULESİ

1937 tarihli Paraşüt Kulesi'nin mimarları Bedri Tümay ve Algrandi'dir. Yapı heykelsi ve yüksek kütlesi ile Kültürpark'ın simge yapılarından bir tanesidir. Aslına uygun biçimde restore edilerek korunmalıdır.

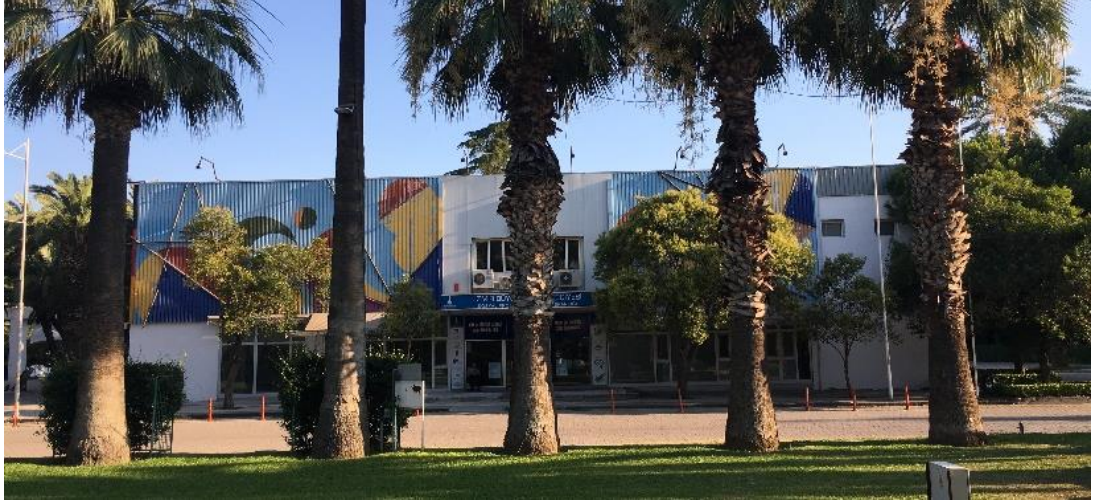
### 5-1- ESKİ ALMANYA PAVYONU BİNASI (SOSYAL PROJELER DAİRESİ BAŞKANLIĞI)

Oldukça yıpranmış, ekonomik ömrünü tamamlamış eski Almanya Pavyonu yapısı ve eklentileri kaldırılarak bulunduğu alan ağaçlandırılmalıdır.

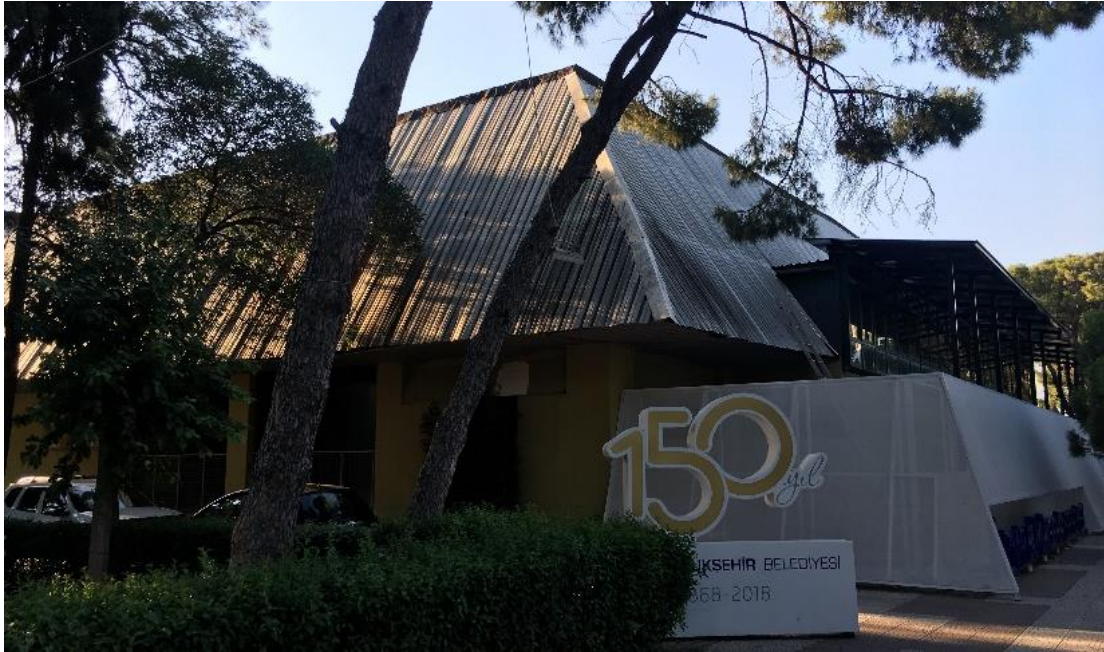
### 5-2- ATLAS PAVYONU

Oldukça yıpranmış, ekonomik ömrünü tamamlamış olan Atlas Pavyonu yapısı mutlaka yıkılıp kaldırılarak bulunduğu alan ağaçlandırılmalıdır.

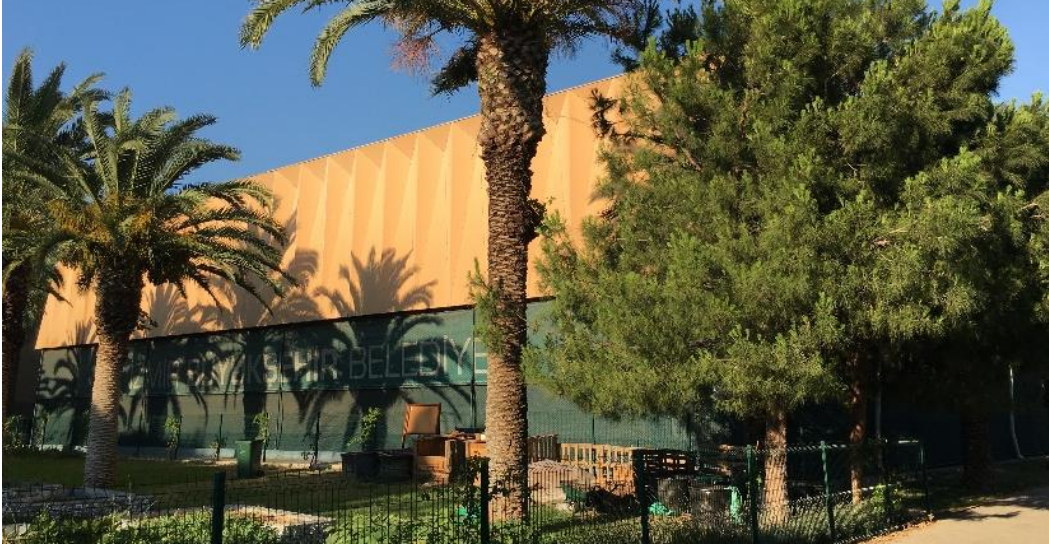
### 5-3- ESKİ SOVYETLER BİRLİĞİ PAVYONU

Kültürpark'ın Enternasyonal Fuar zamanı kullanılan önemli pavyon yapılarından biridir Enternasyonel Fuarcılık anlayışının değişmesi ile birçok pavyon yapısı kaldırılırken eski SSCB Pavyonu'nun taşıyıcı elemanları ve çatısı korunarak içine tenis kortları yapılmıştır. Yapının geçmişini hatırlatacak biçimde işlevsel olarak korunması başarılıdır. Bu haliyle korunmalıdır. Ancak yapı, dış yüzeylerine yapılmış olan çit, ağ, tente vb. örtü malzemelerinden temizlenmeli, dış etkilere karşı gereksinim duyuluyorsa şeffaflığını bozmayacak modern malzemeler ile önlem alınmalıdır.

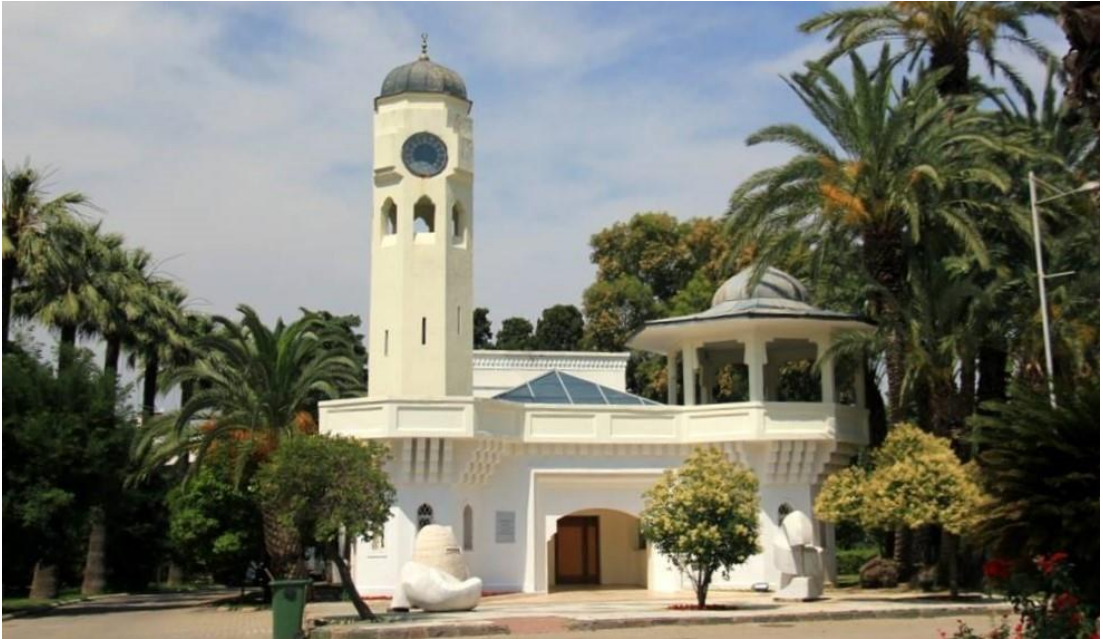
### 5-4- ESKİ EVKAF PAVYONU

1938 yılında Evkaf Pavyonu olarak inşa edilen yapı Kültürpark'ın en karakteristik yapılarından biridir ve mutlaka korunmalıdır.

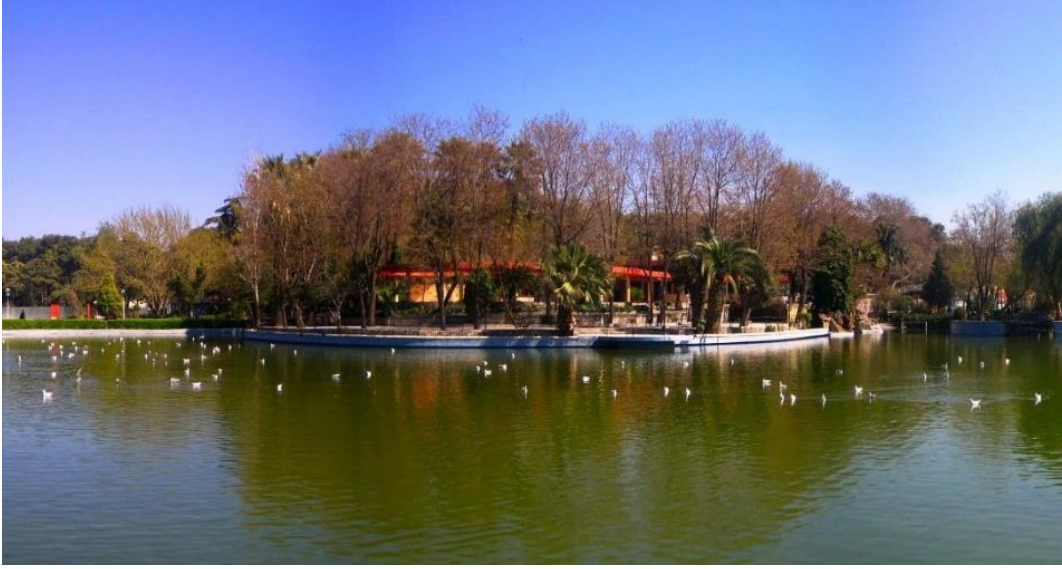
### 7-1- ADA GAZİNOSU BİNASI

Kültürpark'ın önemli eğlence mekanlarından biridir. 1938 tarihinde inşa edilmiş, 1958'de İzmir'in önemli mimarlarından Rıza Aşkan tarafından yenilenmiştir. Ancak uzun yıllar boyunca eklentiler ve bilinçsiz kullanım nedeni ile oldukça yıpranmış, tanınmaz hale gelmiştir. Yapı mutlaka aslına uygun olarak restore edilmeli, kentlilere nitelikli hizmet sunacak ve özgün kimliğine zarar vermeyecek bir işletme modeline kavuşturulmalıdır.

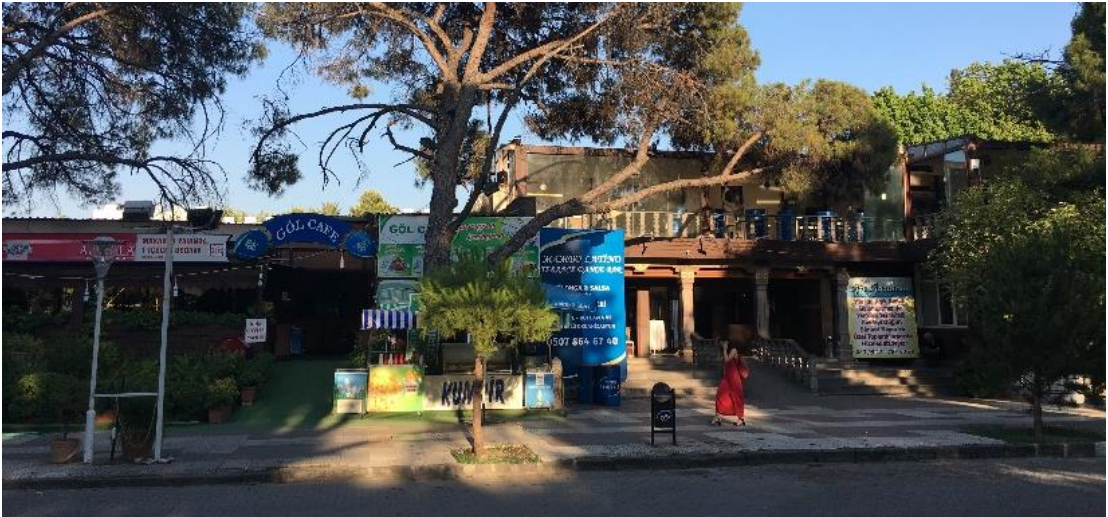
### 7-2- GÖL GAZİNOSU BİNASI

Kültürpark'ın önemli eğlence mekanlarından biridir. 1938 tarihinde inşa edilmiştir. Ancak uzun yıllar boyunca eklentiler ve bilinçsiz kullanım nedeni ile oldukça yıpranmış, tanınmaz hale gelmiştir. Yapı mutlaka aslına uygun olarak restore edilmeli, kentlilere nitelikli hizmet sunacak ve özgün kimliğine zarar vermeyecek bir işletme modeline kavuşturulmalıdır.

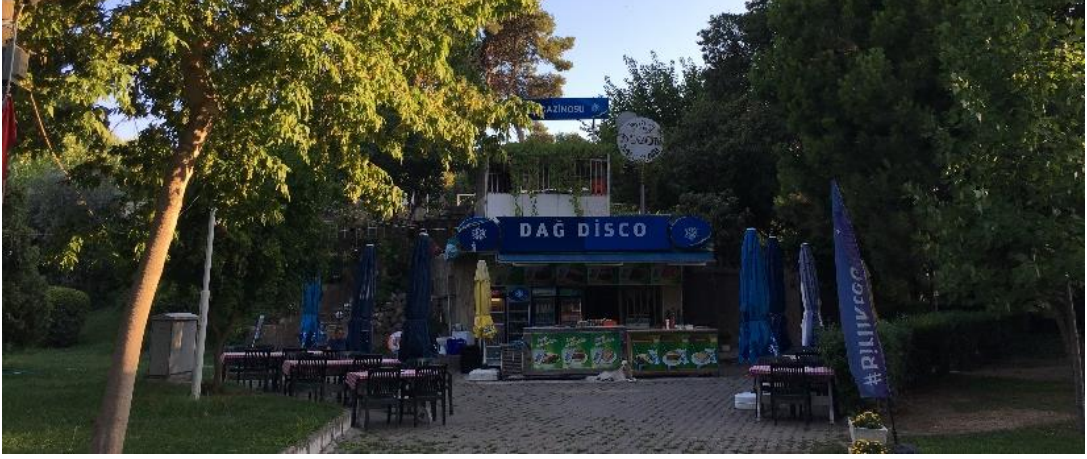
### 7-3- DAĞ GAZİNOSU BİNASI

Yapı yenilenerek daha iyi bir işletme anlayışı ile nitelikli yeme-içme mekanı olarak korunmalıdır.

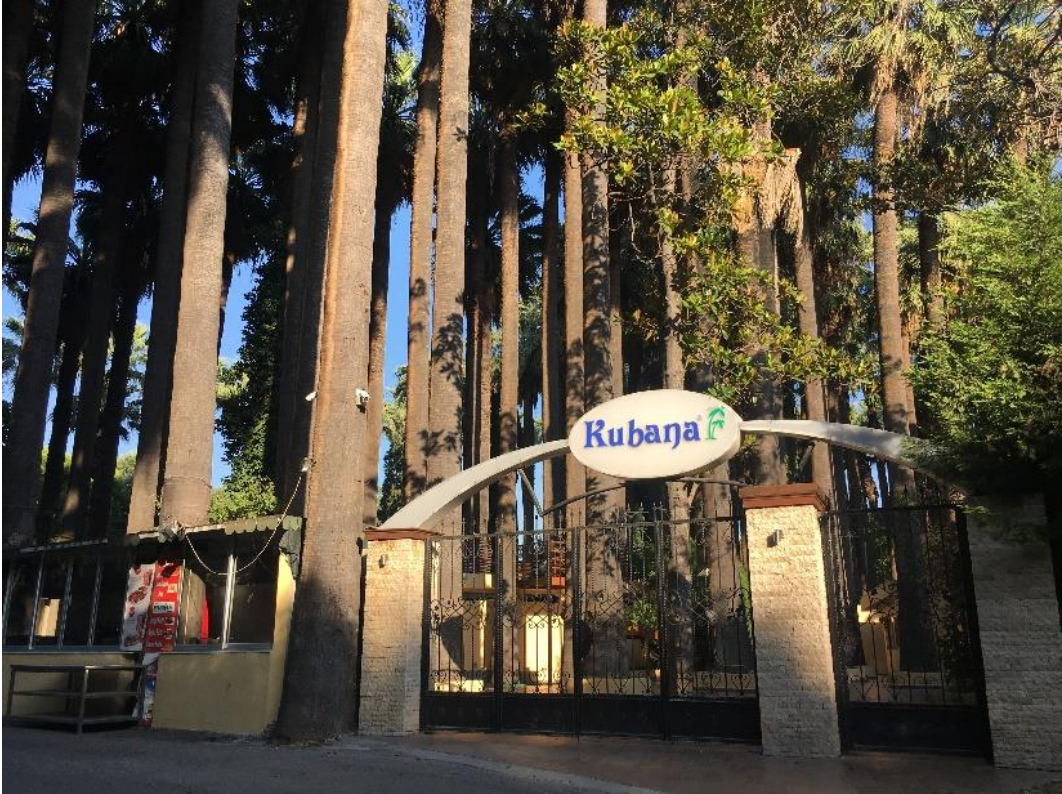
### 7-4- KÜBANA RESTORAN BİNASI

Yapı ve eklentileri kaldırılarak bulunduğu alan ağaçlandırılmalıdır.
