# KLTRPARK'IN YAPI ENVANTERİ

MEVCUT DURUM VE NERİLER

TEMMUZ 2019

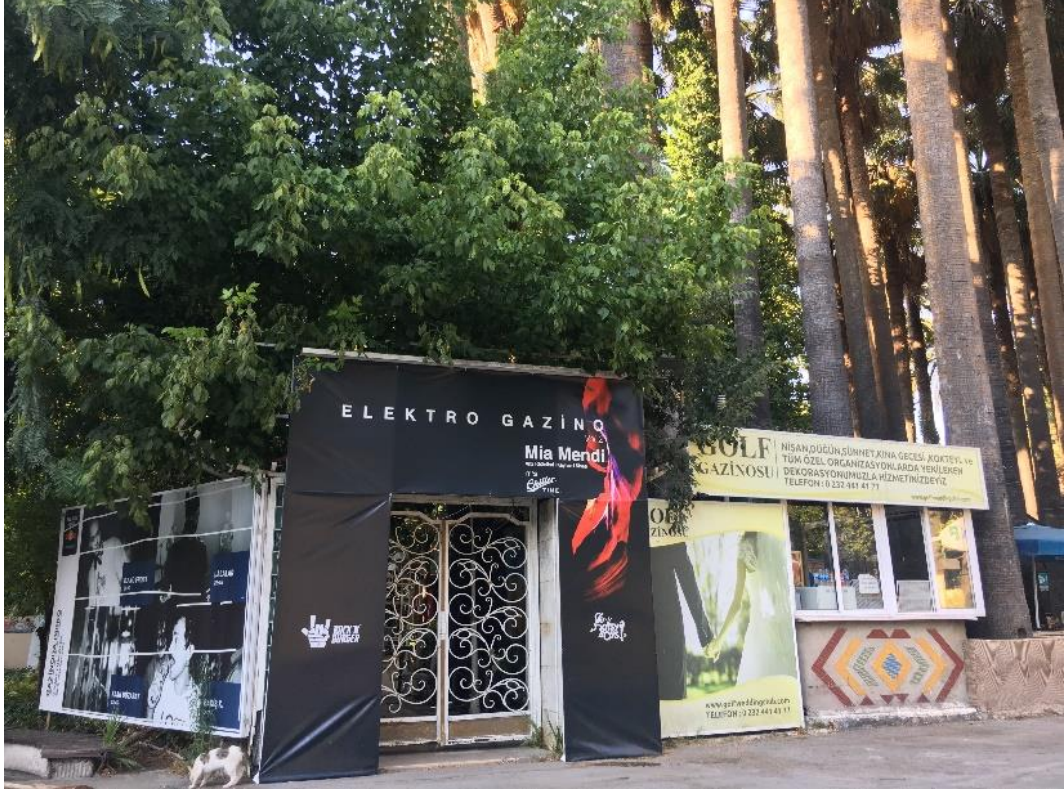
#### 7-5- GOLF GAZİNOSU BİNASI

Yapı ve eklentileri kaldırılarak bulunduğu alan ağaçlandırılmalıdır. Mini golf alanı olarak yeniden düzenlenebilir.

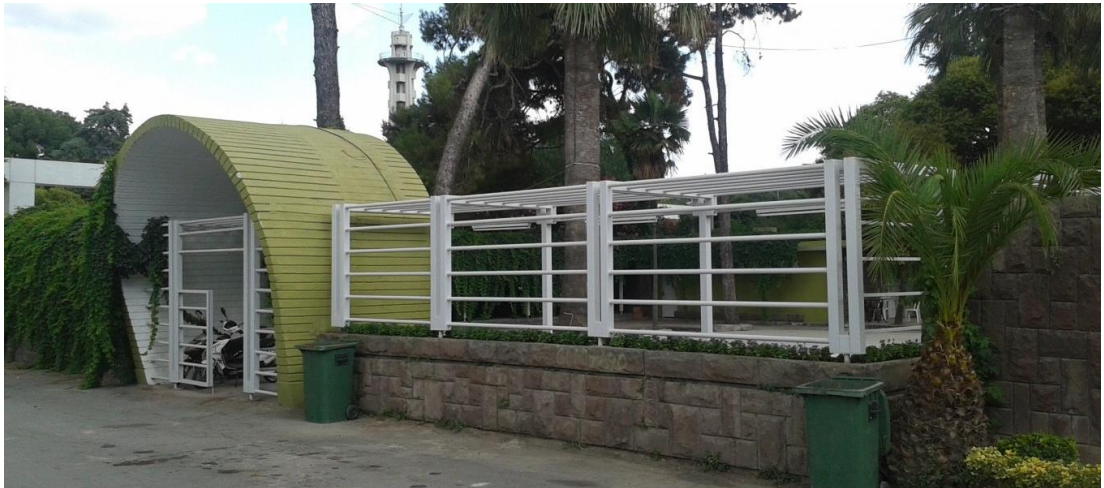
#### 7-6- MOGAMBO KAFE BİNASI

Kültürparkın eski yapılarından biri olup, restorasyonu yapılarak, kafe, restoran vb. işlevle korunmalıdır.

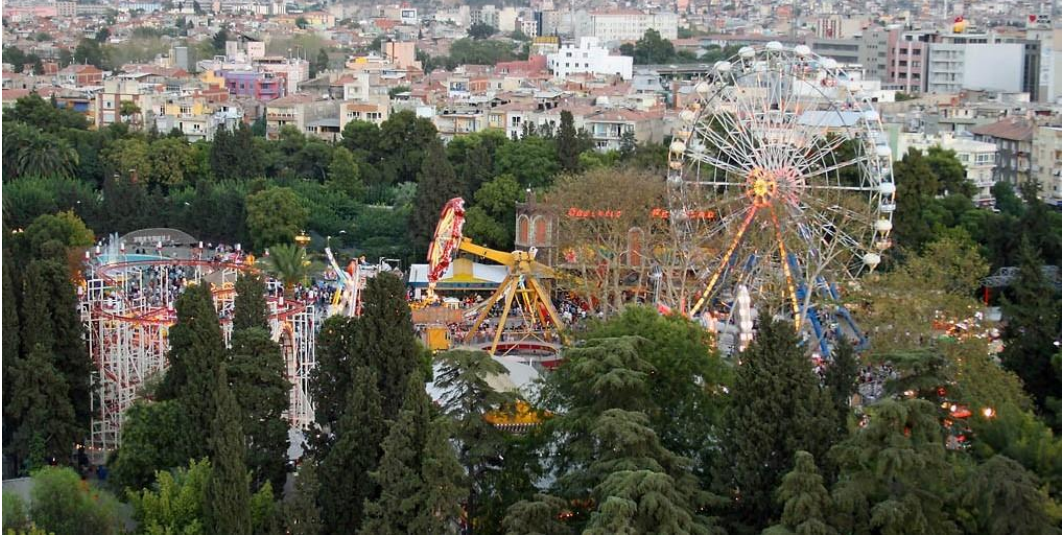
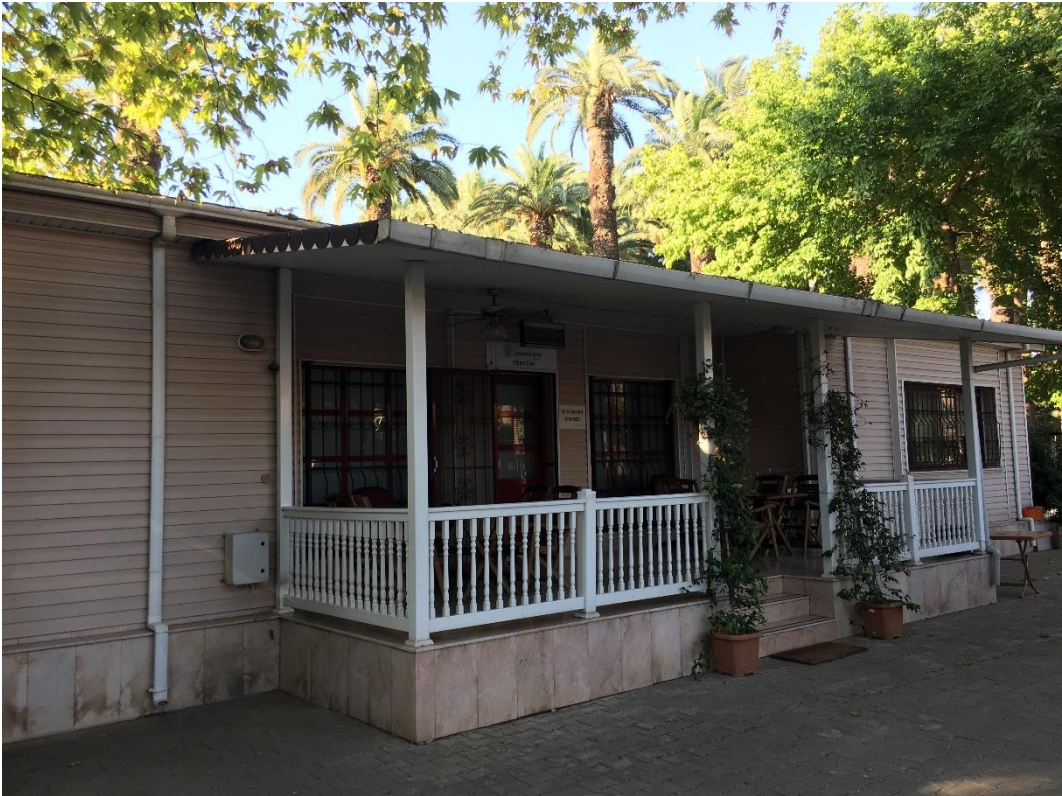
## 7-7- LUNAPARK ve İDARE BİNASI

Lunaparkın şu anki durumu oldukça sorunludur. Güvenlik sorunu, çağdışı işletme anlayışı, çevresine görsel ve işitsel olarak verdiği aşırı rahatsızlık bu alanın mutlaka dönüştürülmesi gerektiğini ortaya koymaktadır. Lunapark başta olmak üzere Kültürpark'ta yüksek sesli müzik yayını yapılan ve gürültü kirliliğine yol açan tüm mekanlarda bu yayınlar kesin ve tavizsiz bir şekilde engellenmelidir.

Lunapark'ın Kültürpark'ın önemli bir parçası olması nedeni ile tamamen kaldırılması doğru olmayacaktır. Bu bağlamda mevcut eğlence araçlarından sadece dönme dolap korunarak diğer alanlar yeni bir eğlence anlayışı ve işletme modeli ile dönüştürülmesi gerekmektedir.

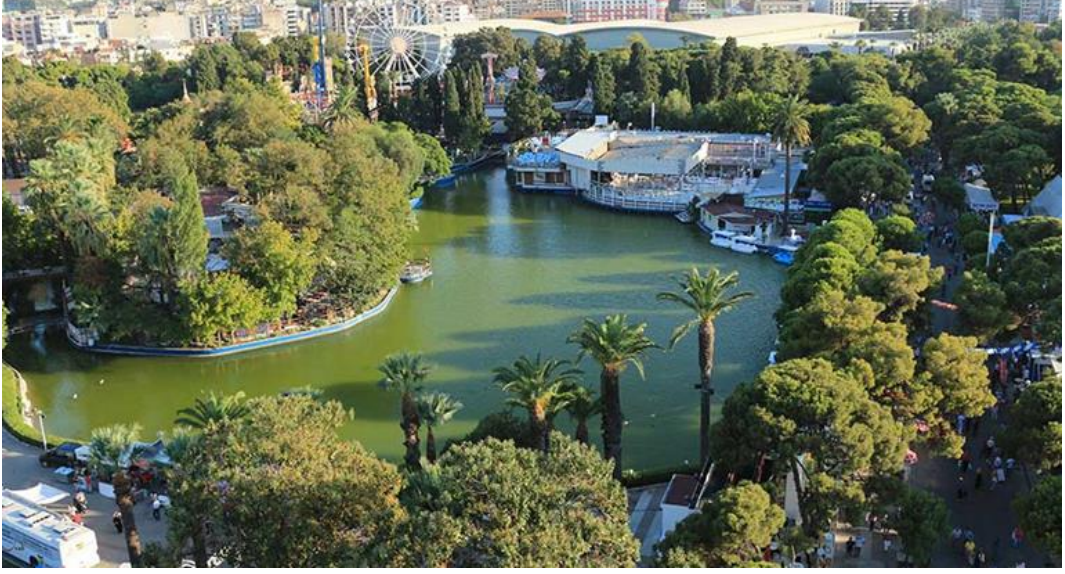
## 8-1- GÖL

Kültürpark'ın önemli alanlarından biri olan göl korunmalıdır. Ancak mutlaka temizlenmeli ve kano ve benzeri su sporlarının yapılabileceği daha çağdaş bir işletim modeli ile kullanılmalıdır.

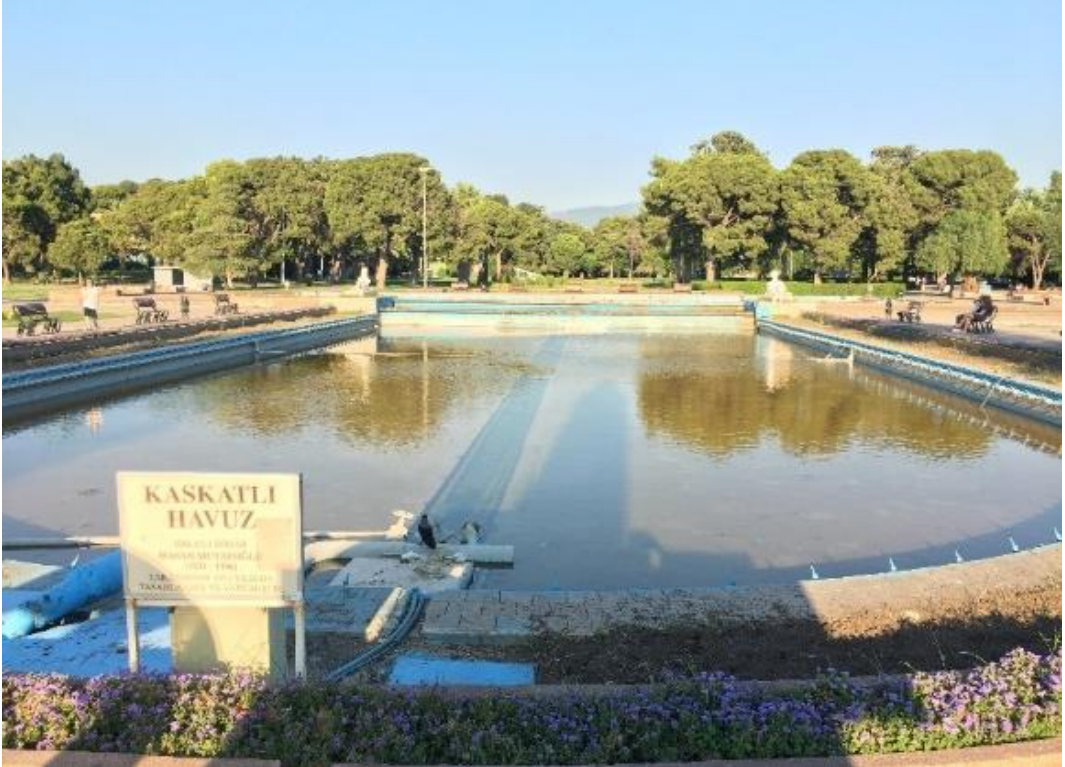
## 8-2- KASKATLI HAVUZ

Kaskatlı Havuz iki yanındaki Kadın Heykelleri ile birlikte Kültürpark'ın simge eserlerinden biridir ve özgün haliyle korunmalıdır. 1953 tarihli havuzun tasarımı Uralı Mimar Hasan Mutafoğlu'na aittir.

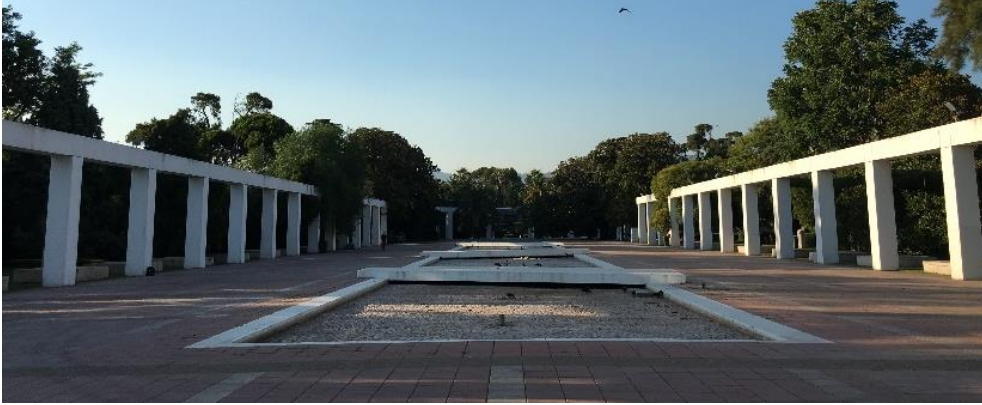
### 8-3- UZUN HAVUZ

Aslına uygun biçimde restorasyonu yapılarak korunmalıdır.

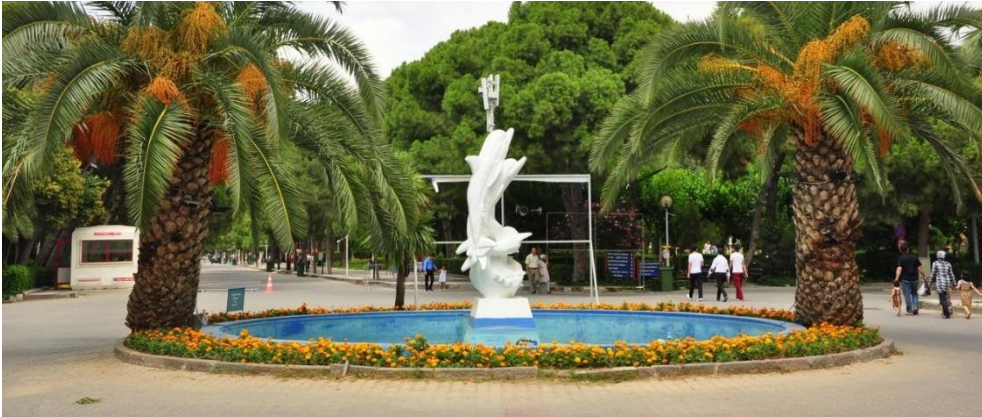
### 8-4- YUNUSLU HAVUZ

Havuz ve heykeller şu anda bir döner kavşak adası içerisinde. Araç yolları iptal edilip çevresi peyzaj düzenlemeleri ile zenginleştirilerek korunabilir.

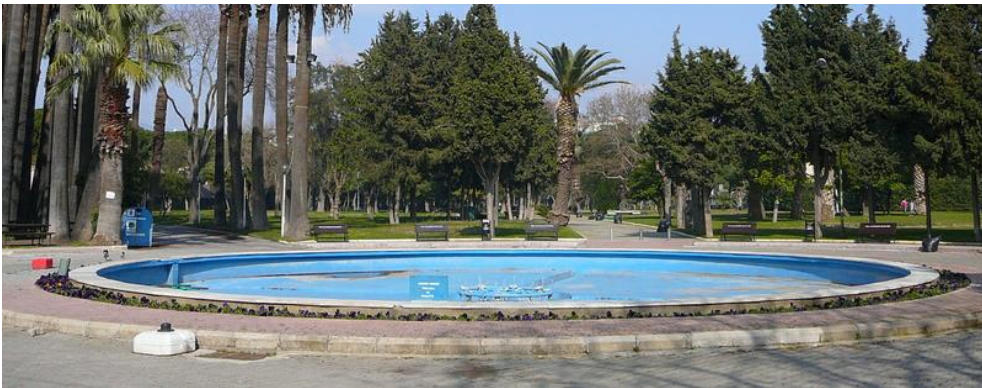
### 8-5- DAİRESEL HAVUZ

Lunapark girişinde bulunan dairesel formdaki havuz korunabilir.

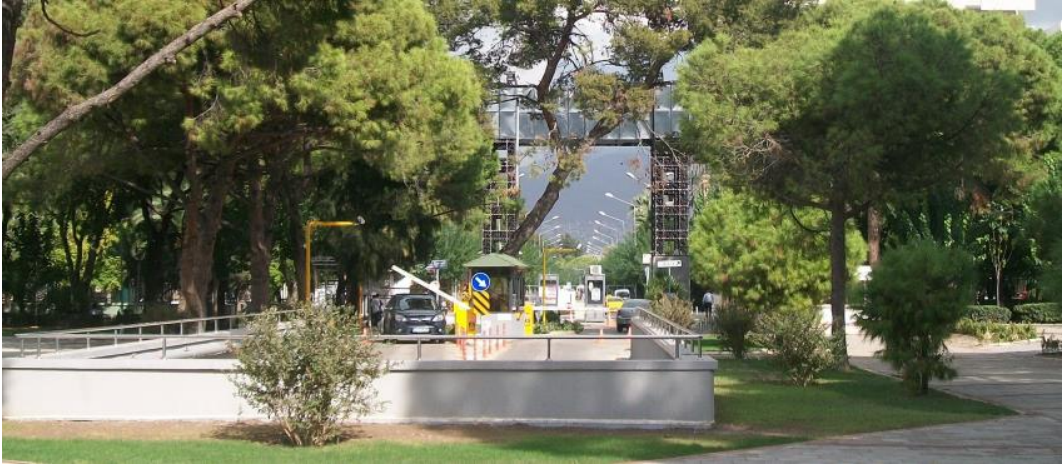
### 10-1- YERALTI OTOPARKI

İnşa süreci tartışmalı ve bugün de Kültürpark'a olumsuz etkisi olan yeraltı otoparkının üzerinde derin köklü ağaçların yetiştirilmesi mümkün olamamaktadır. Bu nedenle yeraltı otoparkının üstü çim alan olarak değerlendirilmektedir. Ancak bu ölçekteki çim alanlar yoğun bir sulama dolayısıyla tatlı su kaybına neden olmaktadır. Yeraltı otoparkının üstünde ağaçlandıramayan alanların uygun yerlerinde ve sınırlı sayıda halı sahalar, basketbol ve tenis kortları gibi altyapı gerektirmeyen tesislerin asgari yapılaşma ile toplanması, diğer alanlardaki halı saha ve kortların yıkılarak bulundukları alanların ağaçlandırılması önerilmektedir.

Kültürpark'ın araç trafiğinden tamamen arındırılması zorunludur. Bu nedenle yeraltı otoparkının araç giriş çıkışının Kültürpark dışından yeraltına alınması için çalışma yapılmalıdır.

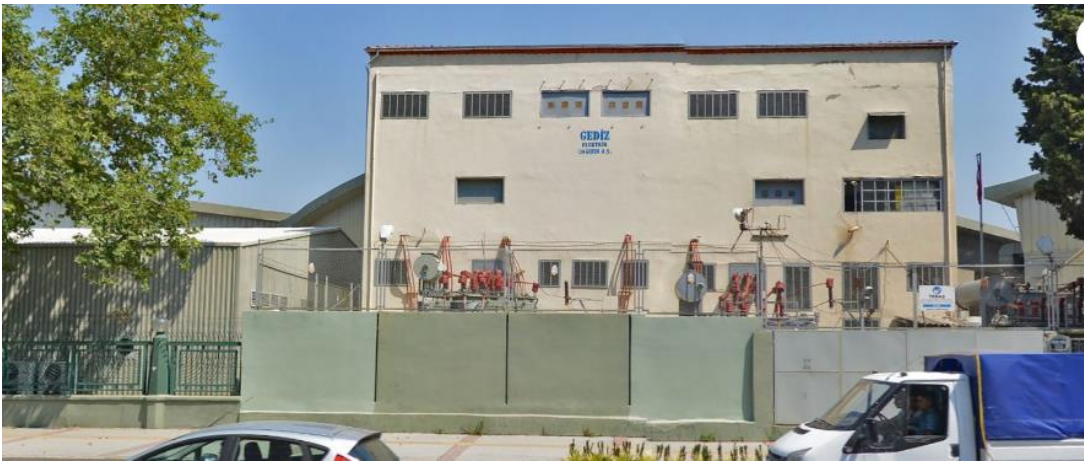
### 10-2- TRAFİ MERKEZİ

Kültürparktan fuar işlevi çıktığına göre alanın enerji ihtiyacı gözden geçirilerek uygun boyutlara getirilebilir. Mümkünse yeraltına alınmalıdır.

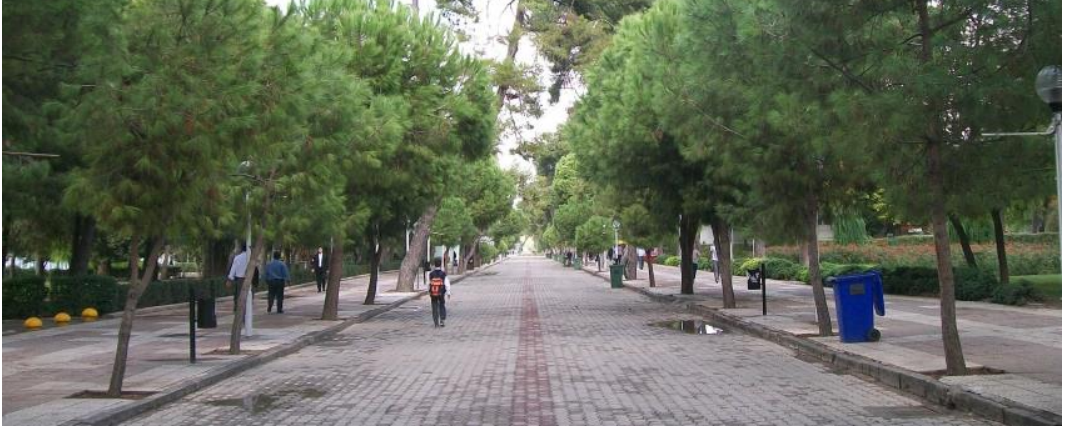
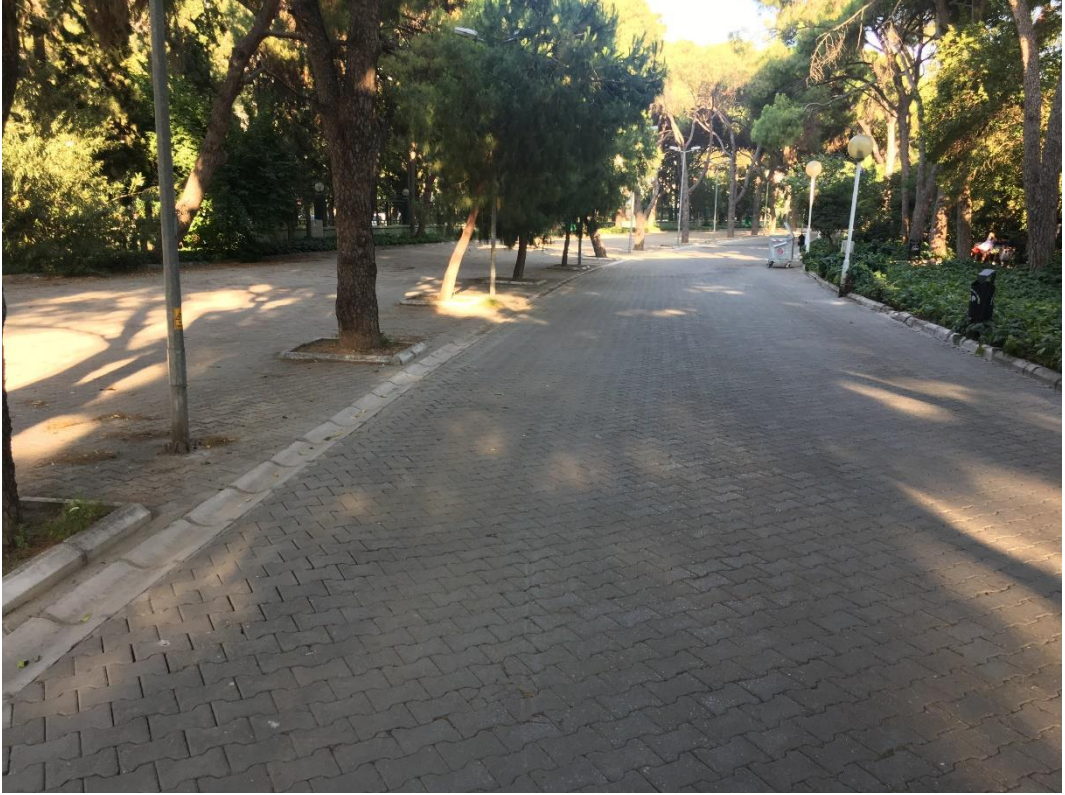
### 10-3- BETON, ASFALT VE BETON PARKE ZEMİNLER

Kültürpark geçmişte fuar işlevinin gereği olarak yapılmış olan asfalt, beton parke ve benzeri yüzeylerden ve malzemeden mutlaka arındırılmalıdır. Yürüme yolları tozumayan, suyu emen sıkıştırılmış toprağa dönüştürülmelidir. Sirkülasyon aksları araç değil yaya hareketlerine göre planlanmalı, sadece asgari düzeyde, acil durum (Ambulans-Polis-İtfaiye vb) araçlarının girecekleri alanlar oluşturulacak acil durum senaryoları çerçevesinde sıkıştırılmış toprakla araç trafiğine göre planlanabilir.

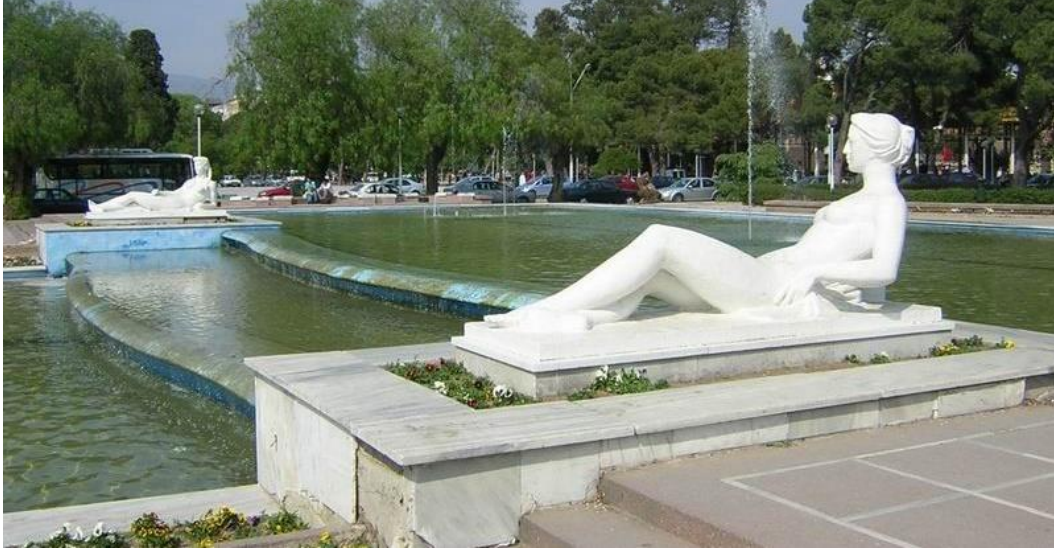
### 12-2- KASKATLI HAVUZ GENÇ KADIN HEYKELLERİ

Kültürpark Kaskatlı Havuz'un iki yanında çağdaş anlayışı yansıtan iki kadın heykeli biri heykeltıraş Şadi Çalık ve diğeri heykeltıraş Turgut Pura tarafından yapılmıştır. 1953 yılında yapılmış olan heykellerin restorasyonu yapılıp korunmalıdır.

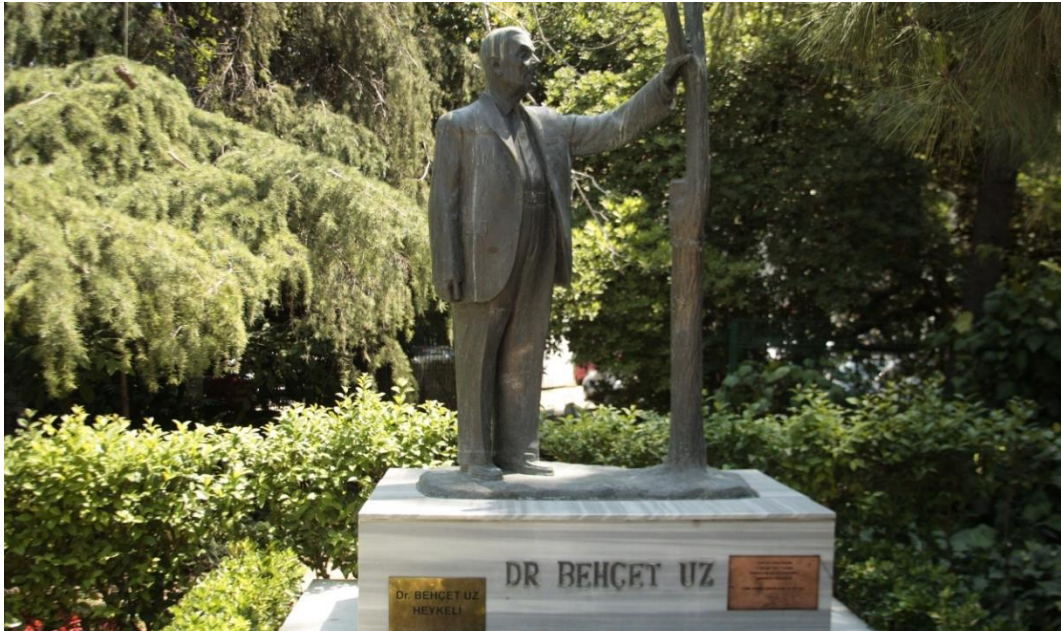
### 12-3- KÜLTÜRPARK BEHÇET UZ HEYKELİ

Kültürpark Dokuz Eylül Kapısı girişinin sağ tarafında Kültürpark'ın kurucusu Behçet Uz'un Kültürpark'ta yapmış olduğu bir söyleşi fotoğrafından esinlenerek yapılmış heykeli yer almaktadır. Belediye Başkanı ve Kültürpark'ın kurucusu Behçet Uz heykeli heykeltıraş Cengiz Çekil'in eseridir. Kitabesinde " İzmir'i bir Ege ve Akdeniz kenti haline getirmesi nedeniyle Atatürk'ün "İzmir'i yeniden yaratan adam" ifadesi bulunmaktadır. Heykel korunmalıdır daha görünür bir yer seçimi yapılabilir.
