6 Şubat 2023

04.17 Mw 7,8 Kahramanmaraş (Pazarcık, Türkoğlu), Hatay (Kırıkhan),  
ve  
13.24 Mw 7,7 Kahramanmaraş (Elbistan / Nurhak-Çardak)

# DEPREMLERİ

Ön İnceleme Raporu

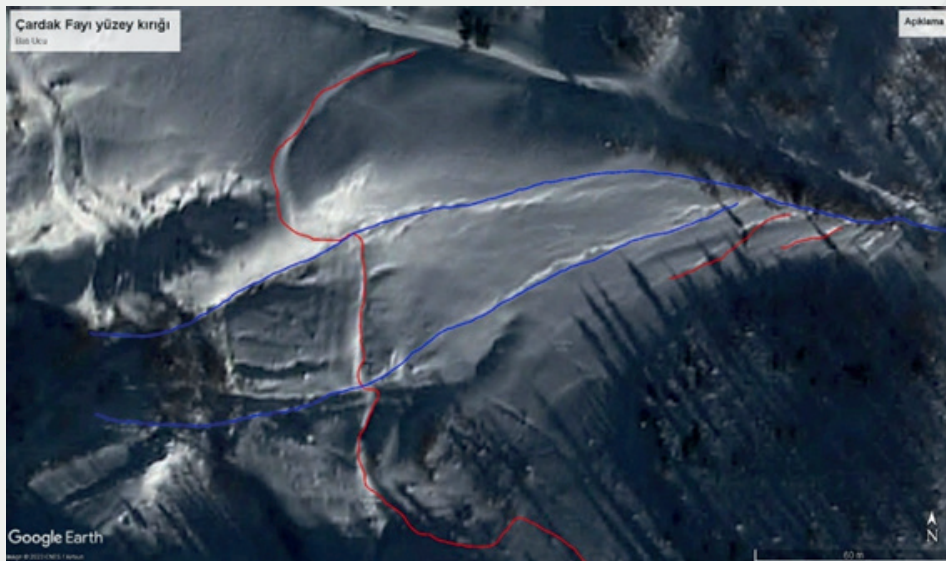
**Şekil 1.4.** Çardak yüzey kırığı en batı ucunda Dağuşağı mezrasında ikiye ayrılan kırık, 3,6 m ve 4,8 m.

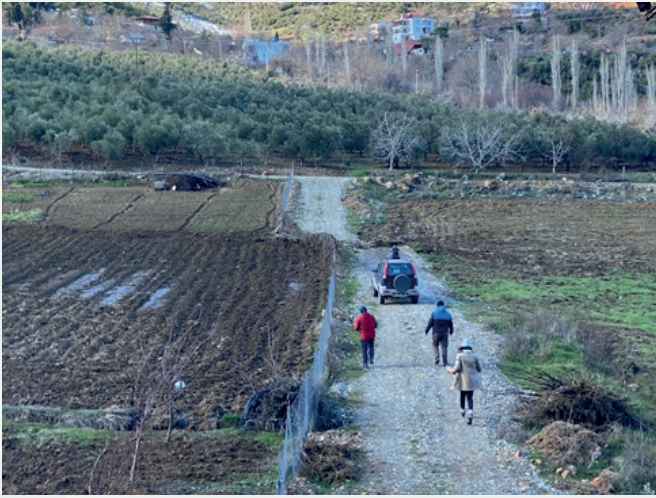
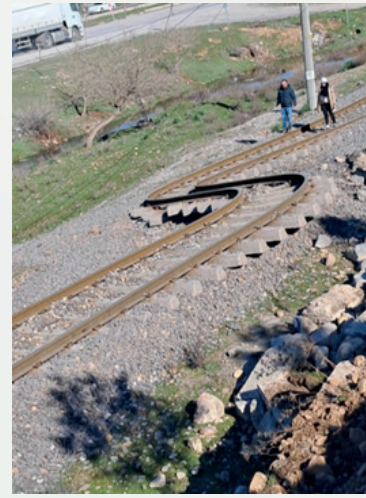
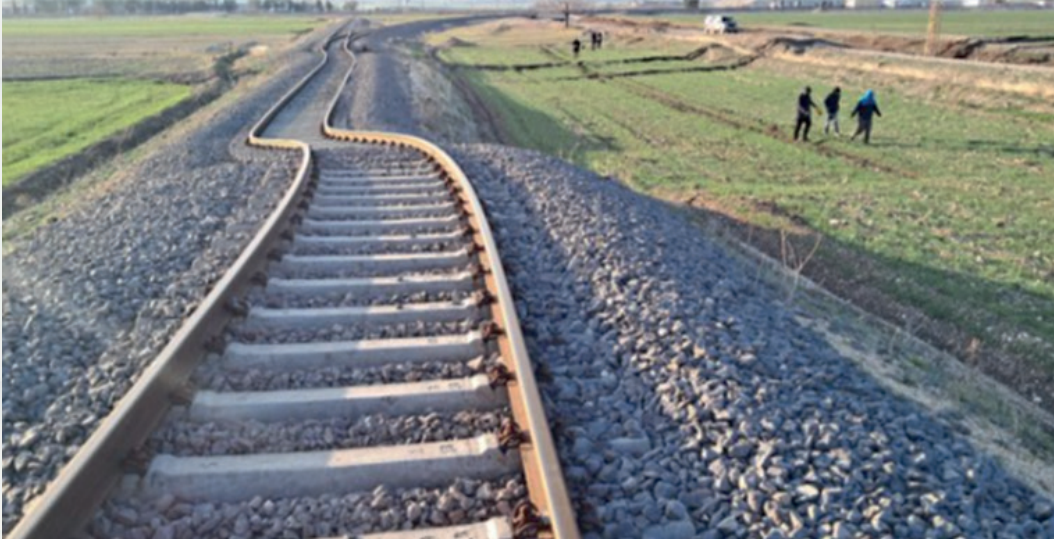
**Şekil 1.5.** Amanos Segmenti Yeşilyurt mevkii ve Türkoğlu doğusu demiryolu atımları  
(Foto: S. Akyüz, G. Sunal, C. Zabcı, Havva Neslihan Kiray, Erdem Kırkan, Nurettin Yakupoğlu, Asen Sabuncu).

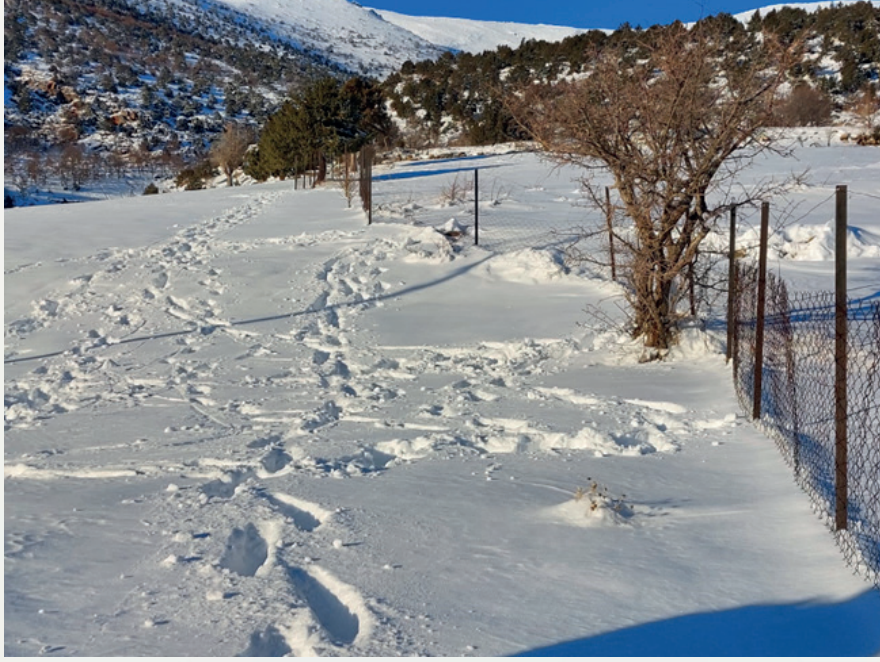
**Şekil 1.6.** Çardak Fayı Ekinözü batısında çitler iki kademeli olarak 6,5 m ötelenmiştir  
(Foto: Dr. Taylan Sancar, Munzur Üniversitesi).

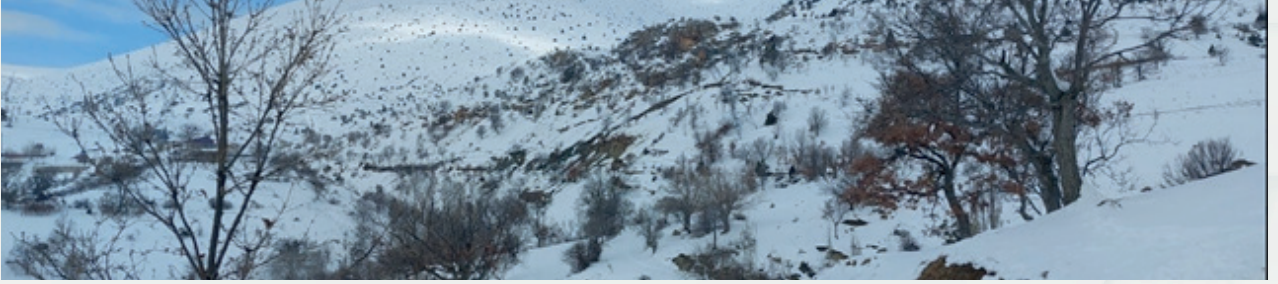
**Şekil 1.7.** Çardak Fayı Doğanşehir-Nurhak yolu doğusunda yüzey kırığını güneyden görünüşü  
(Foto: Dr. Taylan Sancar, Munzur Üniversitesi).

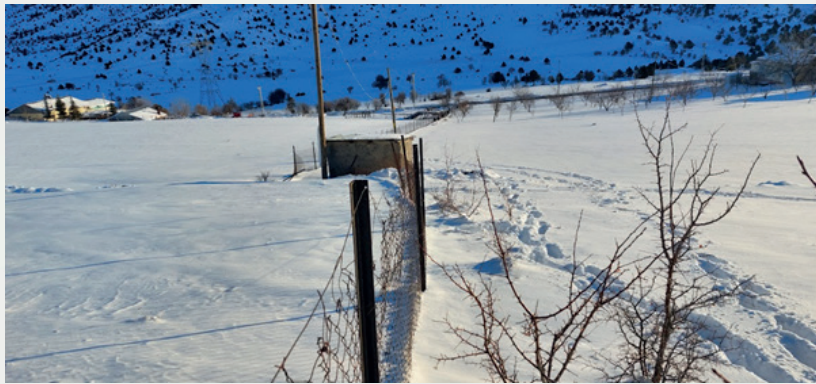
**Şekil 1.8.** Çardak Fayı üzerinde Nurhak batısında tel örgülerde oluşan ötelenme (4,2 m)  
(Foto: Dr. Taylan Sancar, Munzur Üniversitesi).

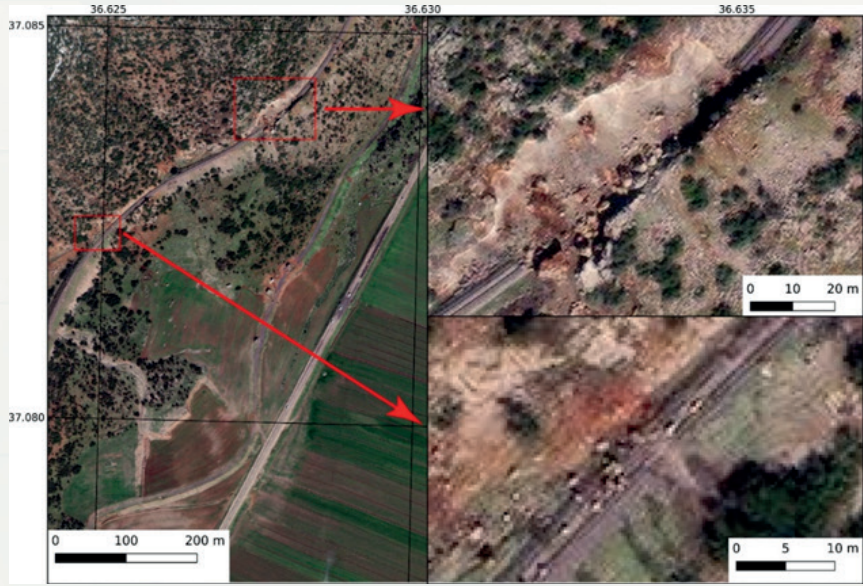
**Şekil 1.4.2.** Ulaşım ağını etkileyen kaya düşmeleri ve yakından görünümüleri  
(Kaynak görüntü: MAXAR – 2023)

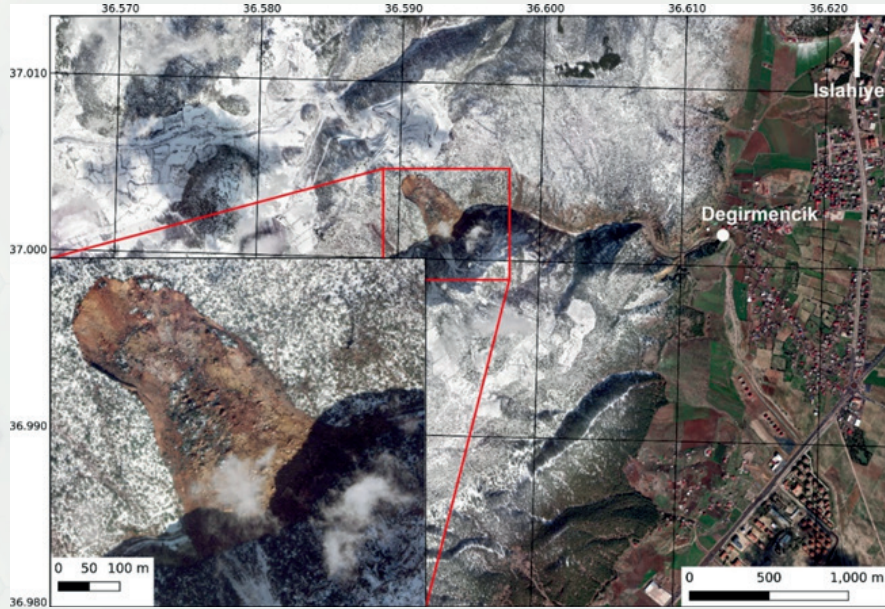
Bu kütle hareketleri içerisinde özellikle, Gaziantep, İslahiye’de Değirmencik Mahallesi ile İdilli Yolu üzerinde gelişen ve İdilli Deresini tamamen bloklayan bir alanda gerçekleşmiştir. Bu heyelan gerisinde setlediği İdilli Deresi orta çığırında bir göl oluşturmuştur (Şekil 1.4.3).

**Şekil 1.4.3.** İslahiye (Gaziantep) Değirmencik dolayında İdilli Deresini setleyen heyelan  
(Kaynak görüntü: MAXAR – 2023).

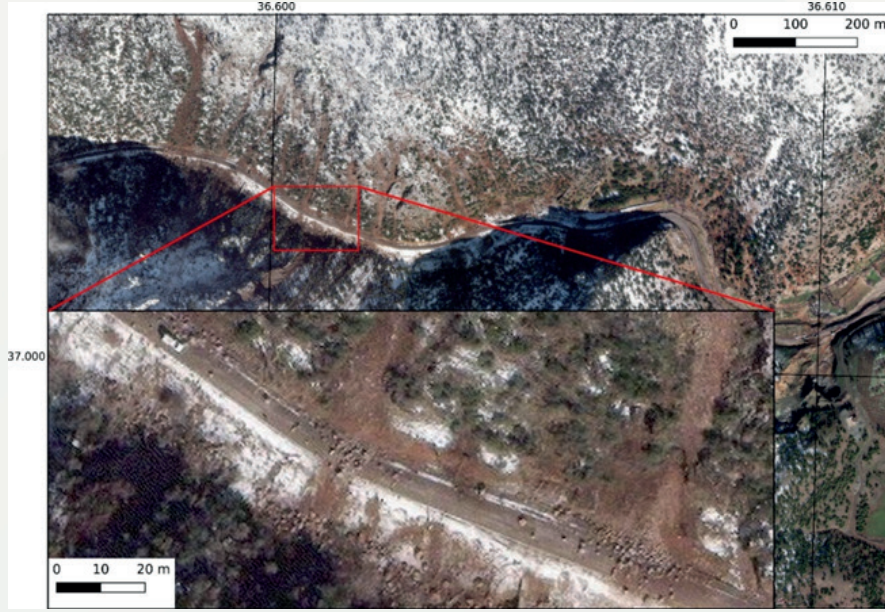
**Şekil 1.4.4.** Islahiye (Gaziantep) kuzeyindeki kaya düşmeleri (Kaynak görüntü: MAXAR – 2023).

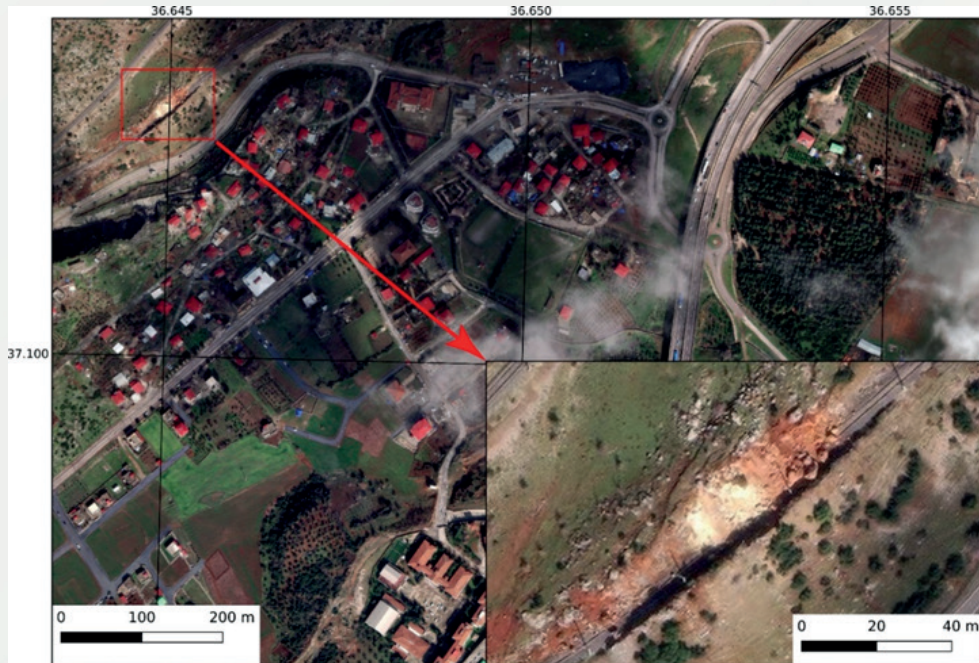
**Şekil 1.4.5.** Nurdağı kuzeybatısında depremin tetiklediği kaya düşmeleri (Kaynak görüntü: MAXAR – 2023).

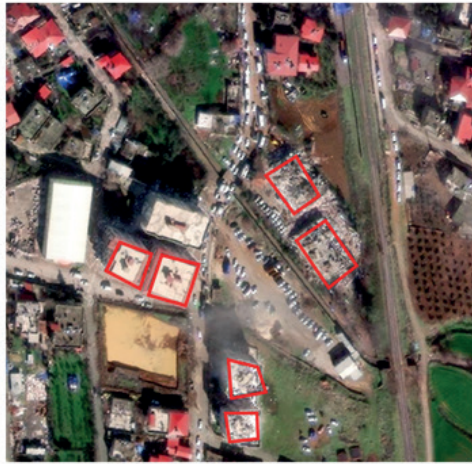
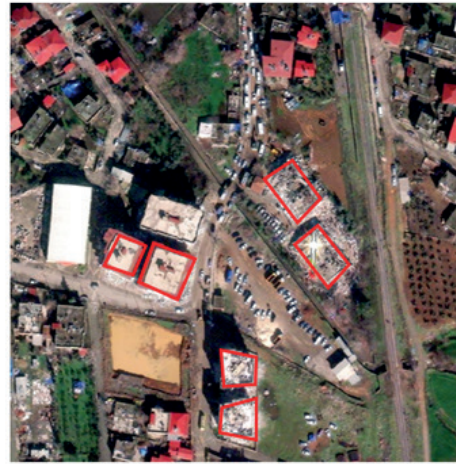
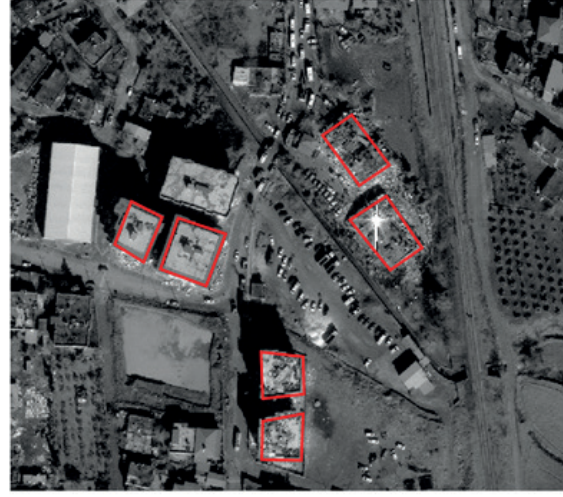
**Şekil 3.2.** 07.02.2023 Islahiye yıkık bina örneği a) GeoEye-1 Pan Keskinleştirilmiş Görüntü b) WorldView-3 Pan Keskinleştirilmiş Görüntü c) WorldView-3 Pankromatik Görüntü

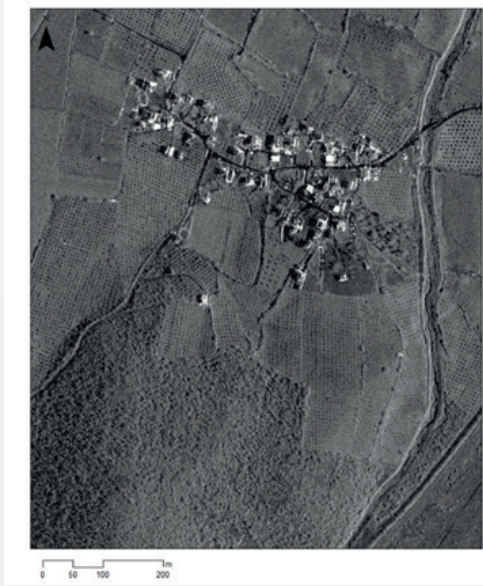
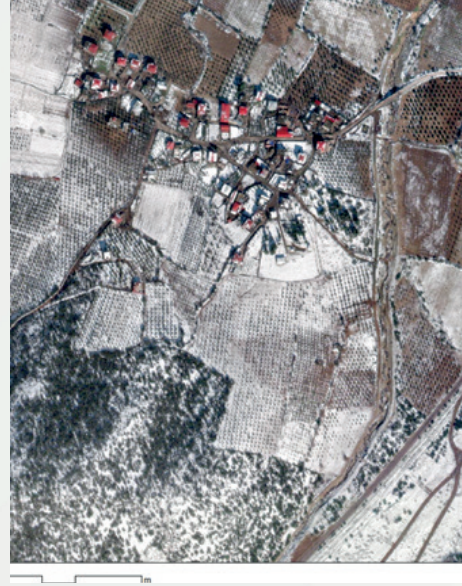
**Şekil 3.3.** a) 09.02.2023 Telli-Islahiye Capella Uydu Görüntüsü (URL-2) b) 07.02.2023 Worldview-3 uydu görüntüsü

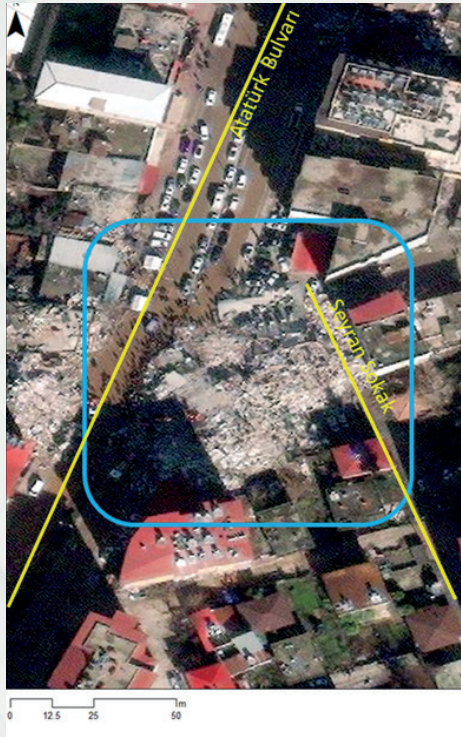
**Şekil 3.5a.** Gaziantep- İslahiye uydu görüntüsünden kapanan yol örneği

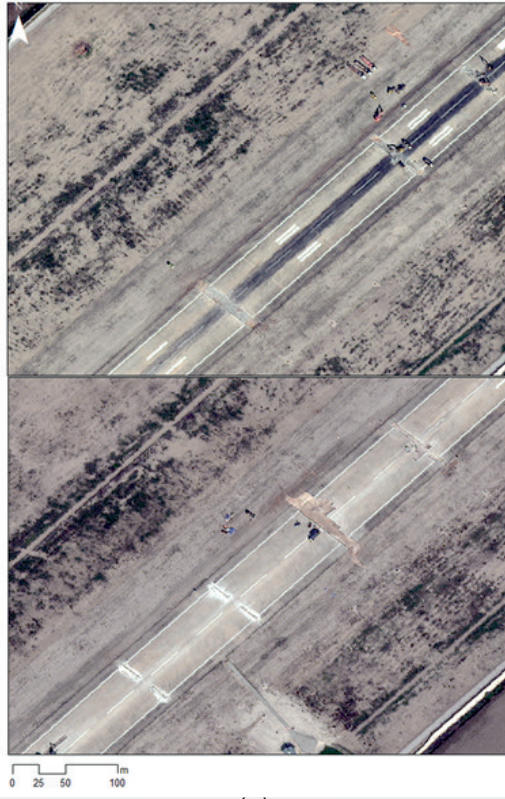
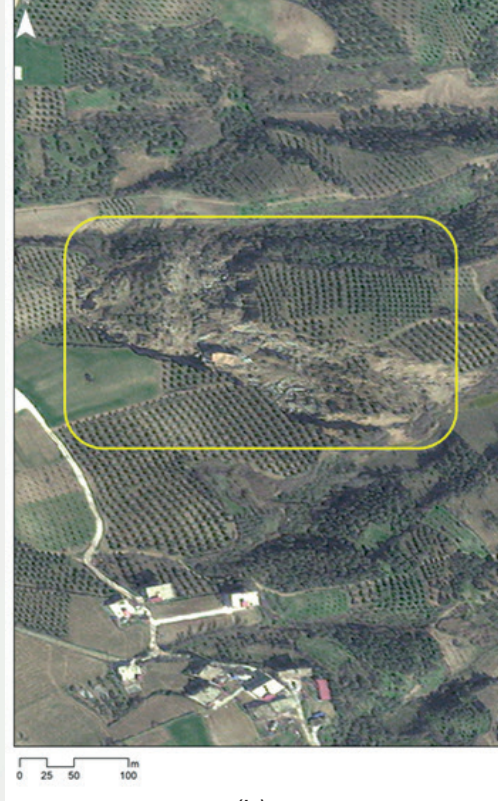
**Şekil 3.6a.** Hatay Havalimanı'nda meydana gelen değişimler - 09.02.2023

**Şekil 3.6b.** Hatay yüzey deformasyonu

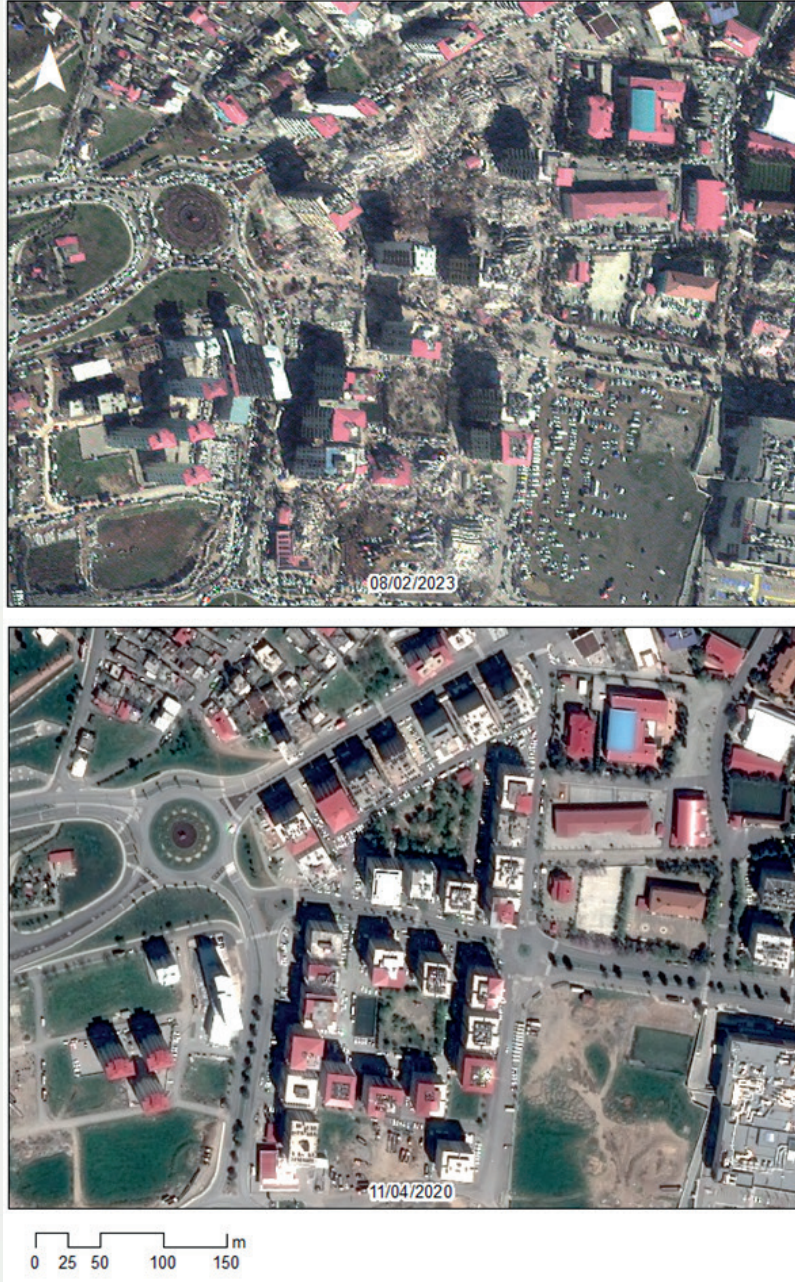
**Şekil 3.7.** Kahramanmaraş merkez deprem öncesi ve sonrası uydu görüntüleri

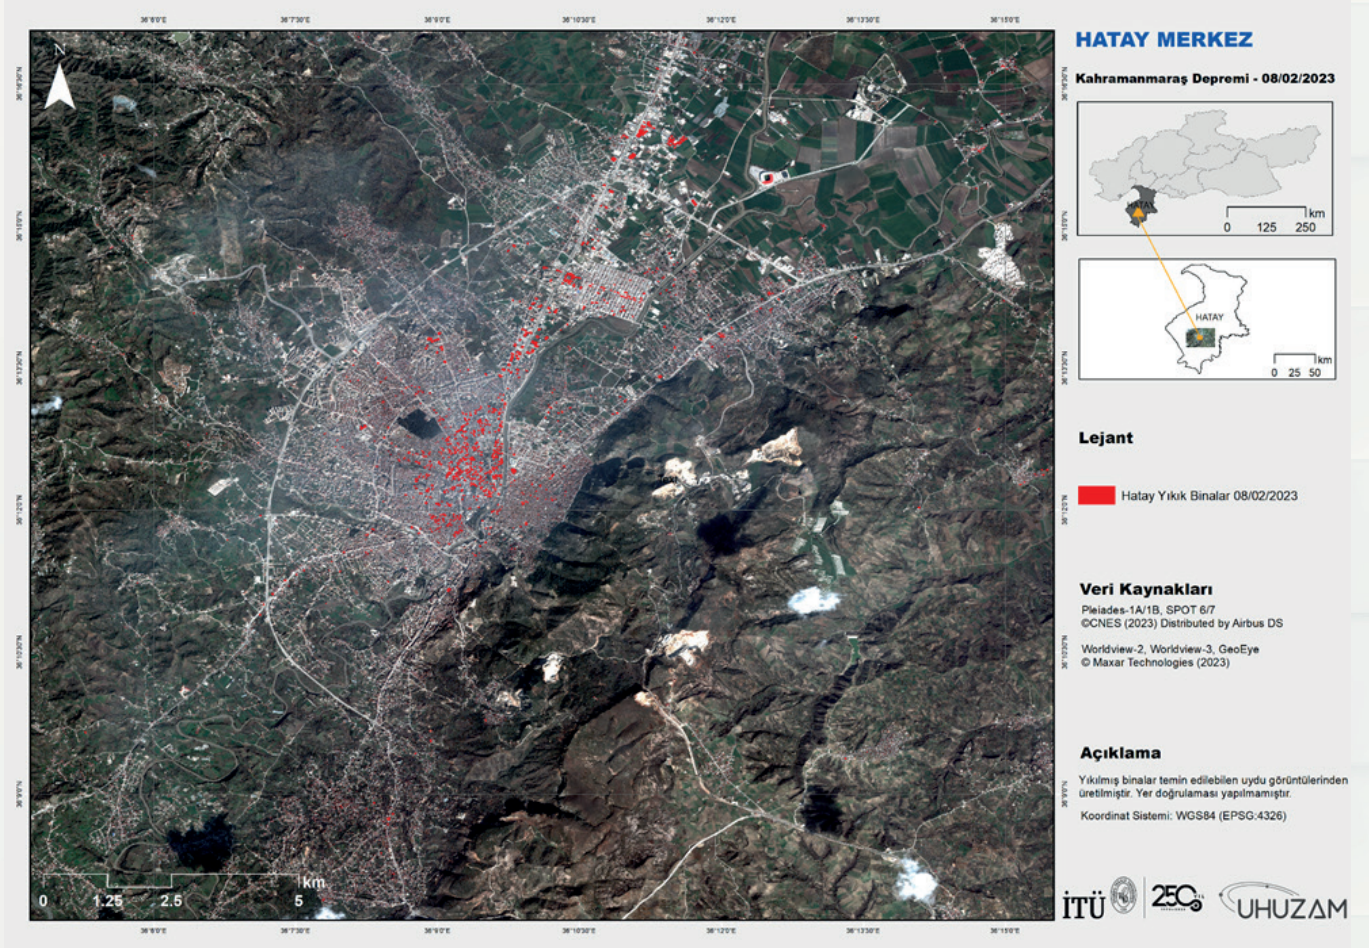
Şekil 3.8. Uydu görüntülerinden tespit edilen Hatay merkez ve çevresindeki yıkık binalar

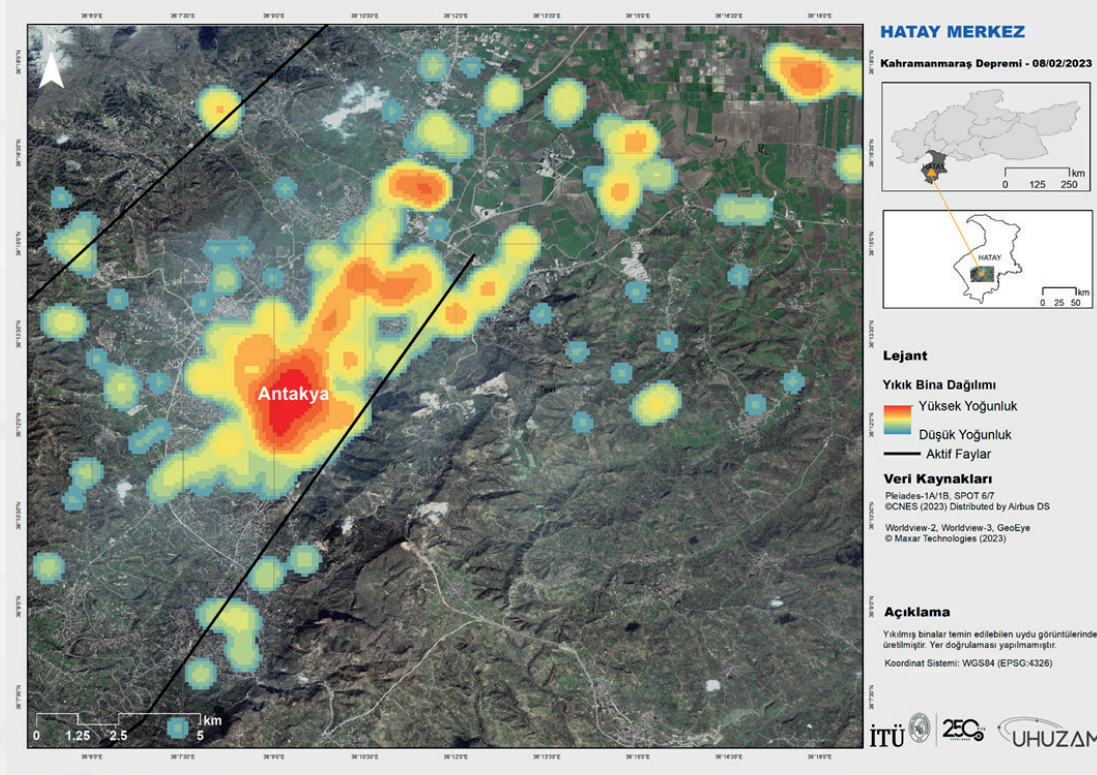
Şekil 3.9. Uydu görüntülerinden tespit edilen Hatay merkez ve çevresindeki yıkık binaların yoğunluğu

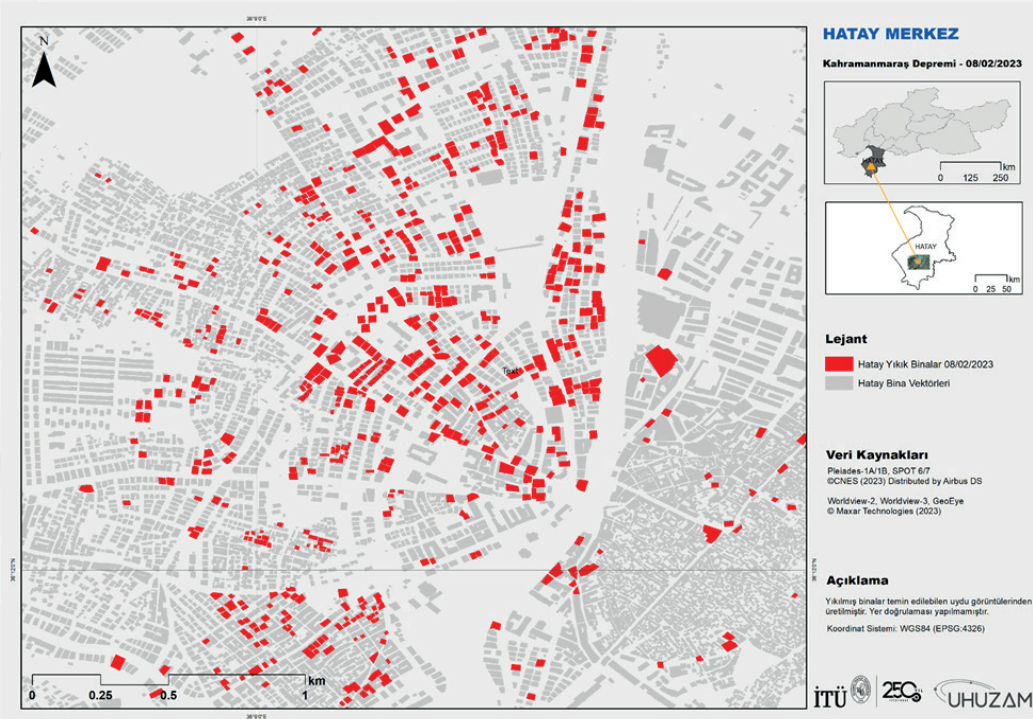
Şekil 3.10. Uydu görüntülerinden tespit edilen Hatay merkezdeki yıkık binalar

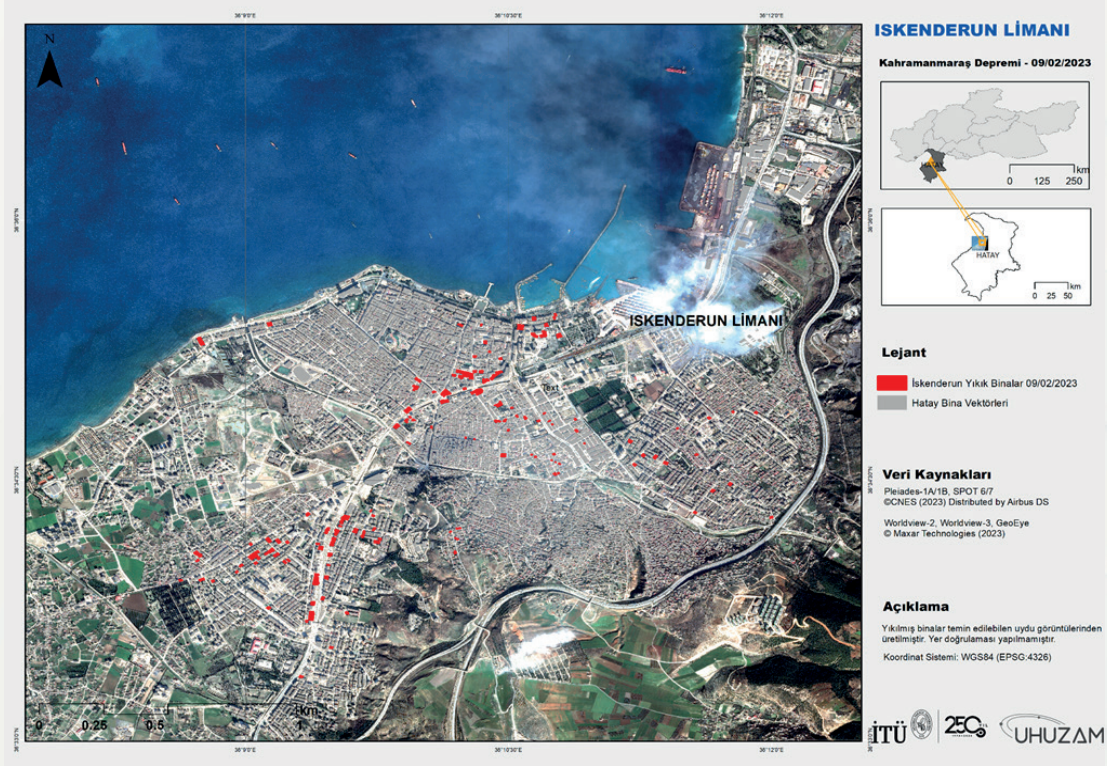
Şekil 3.11. Uydu görüntülerinden tespit edilen Hatay-İskenderun'daki yıkık binalar

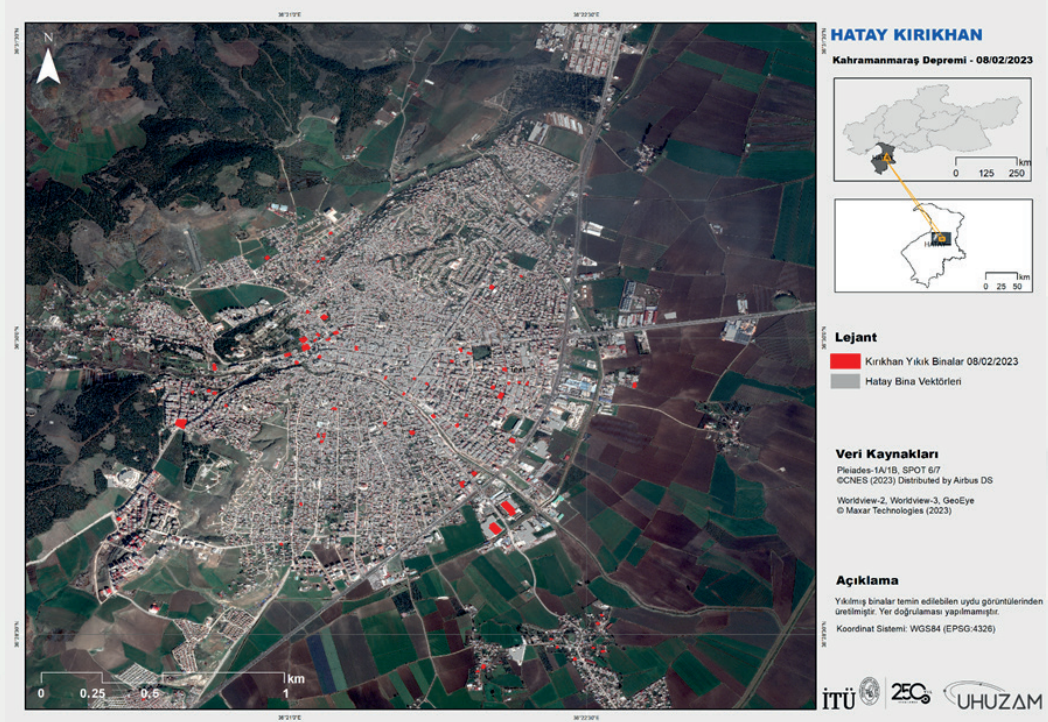
Şekil 3.12. Uydu görüntülerinden tespit edilen Hatay-Kırıkhan'daki yıkık binalar

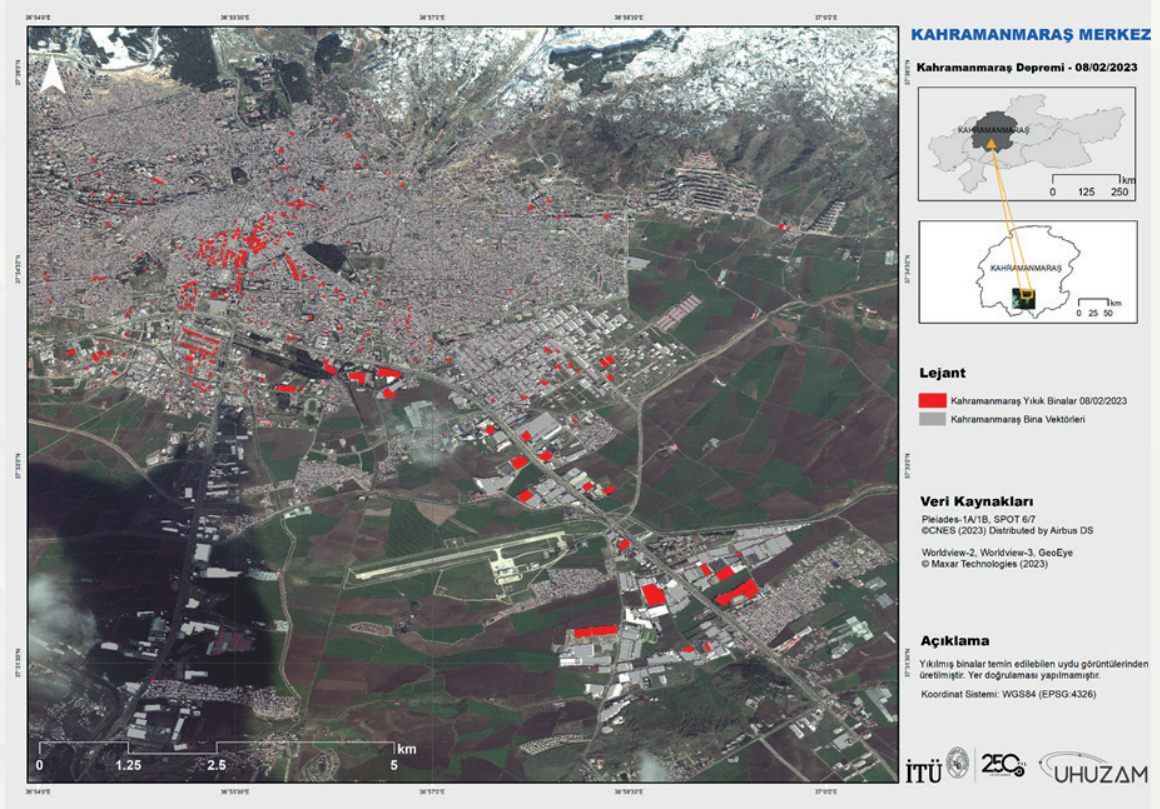
**Şekil 3.13.** Uydu görüntülerinden tespit edilen Kahramanmaraş'taki yıkık binalar

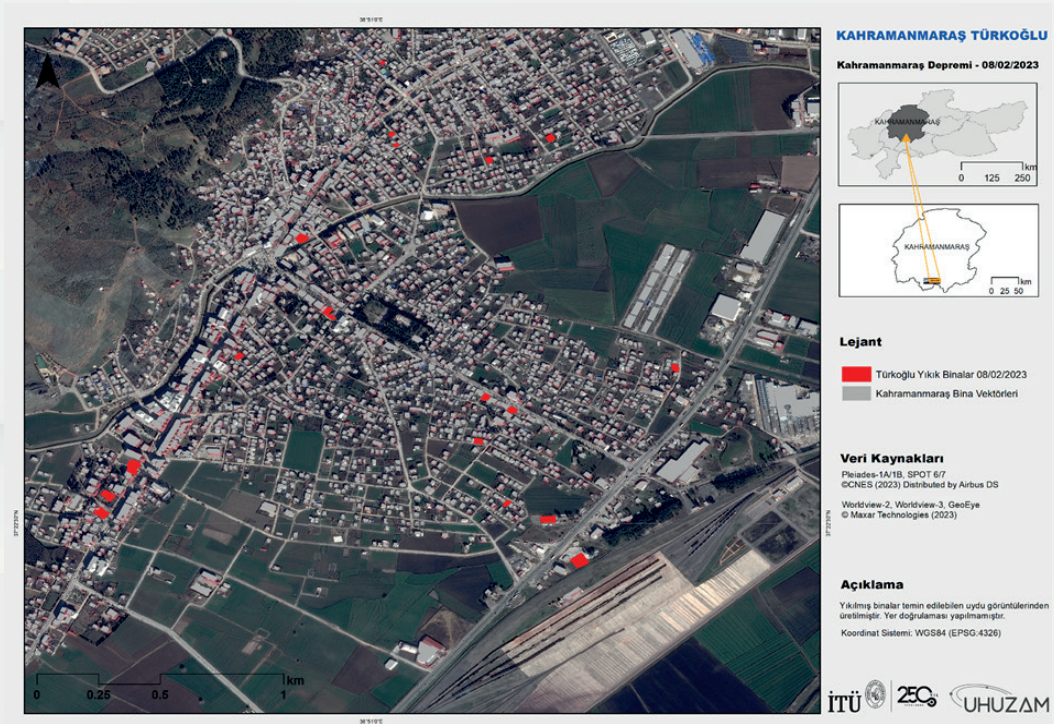
**Şekil 3.14.** Uydu görüntülerinden tespit edilen Kahramanmaraş-Türkoğlu'ndaki yıkık binalar

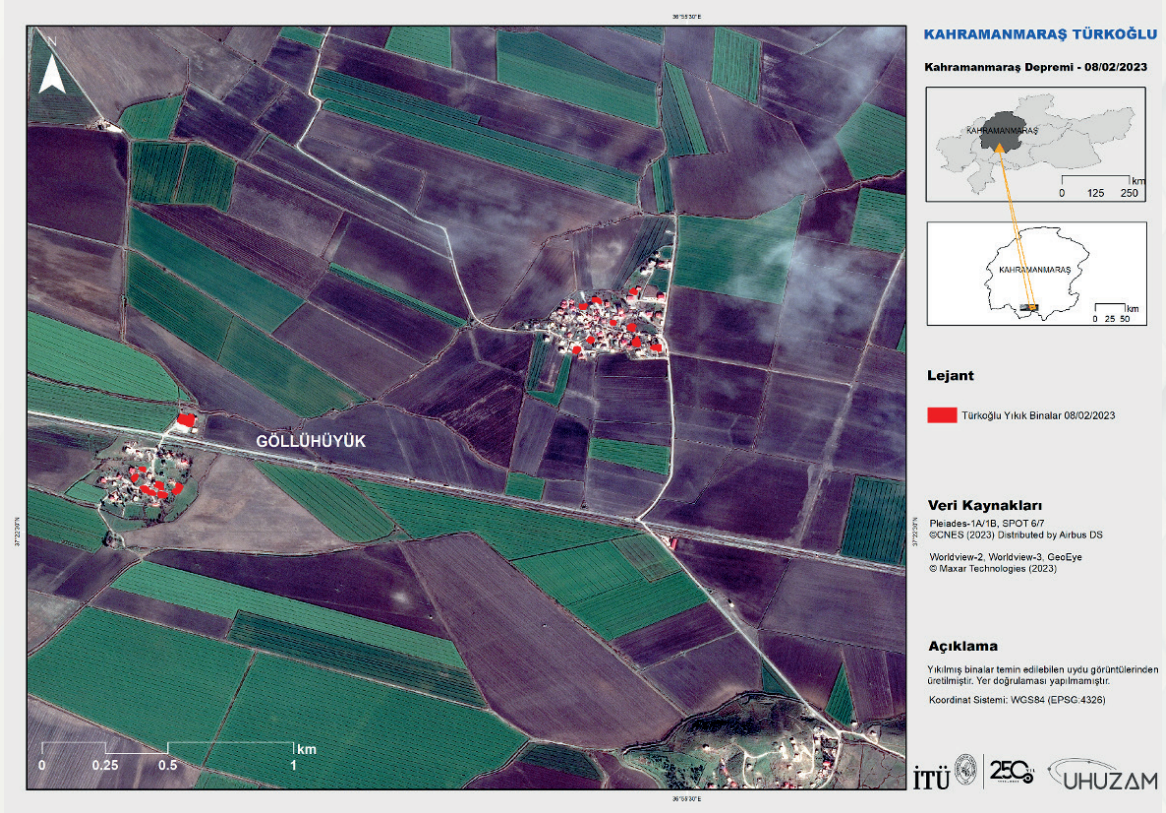
**Şekil 3.15.** Uydu görüntülerinden tespit edilen Kahramanmaraş-Türkoğlu Göllühüyük Köyü'ndeki yıkık binalar

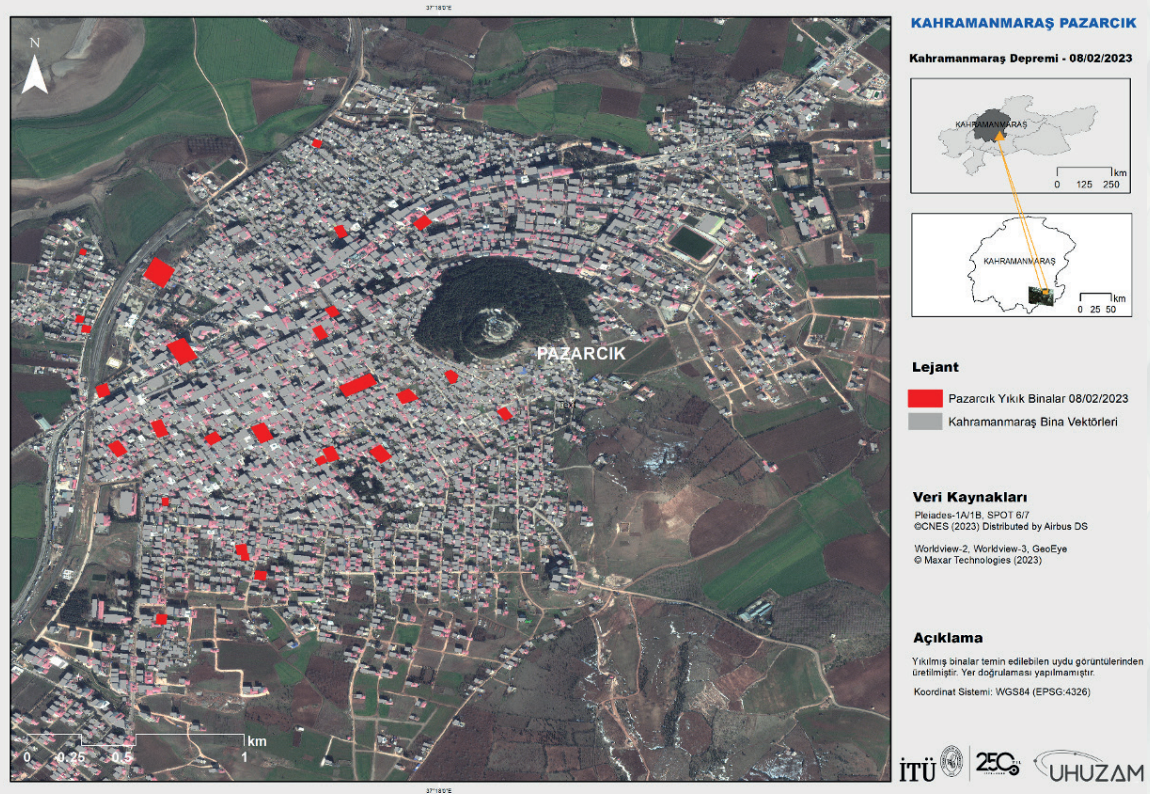
**Şekil 3.16.** Uydu görüntülerinden tespit edilen Kahramanmaraş-Pazarcık'taki yıkık binalar

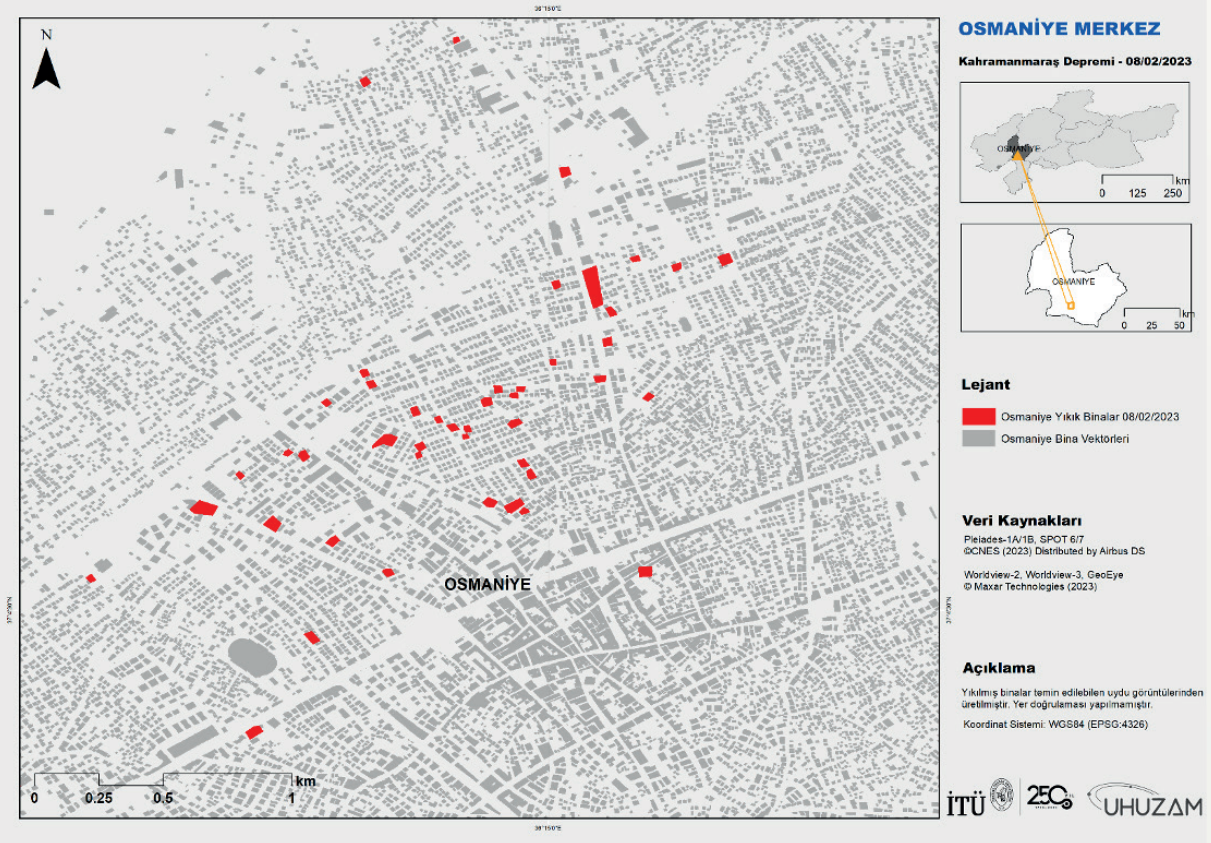
Şekil 3.17. Uydu görüntülerinden tespit edilen Osmaniye'deki yıkık binalar

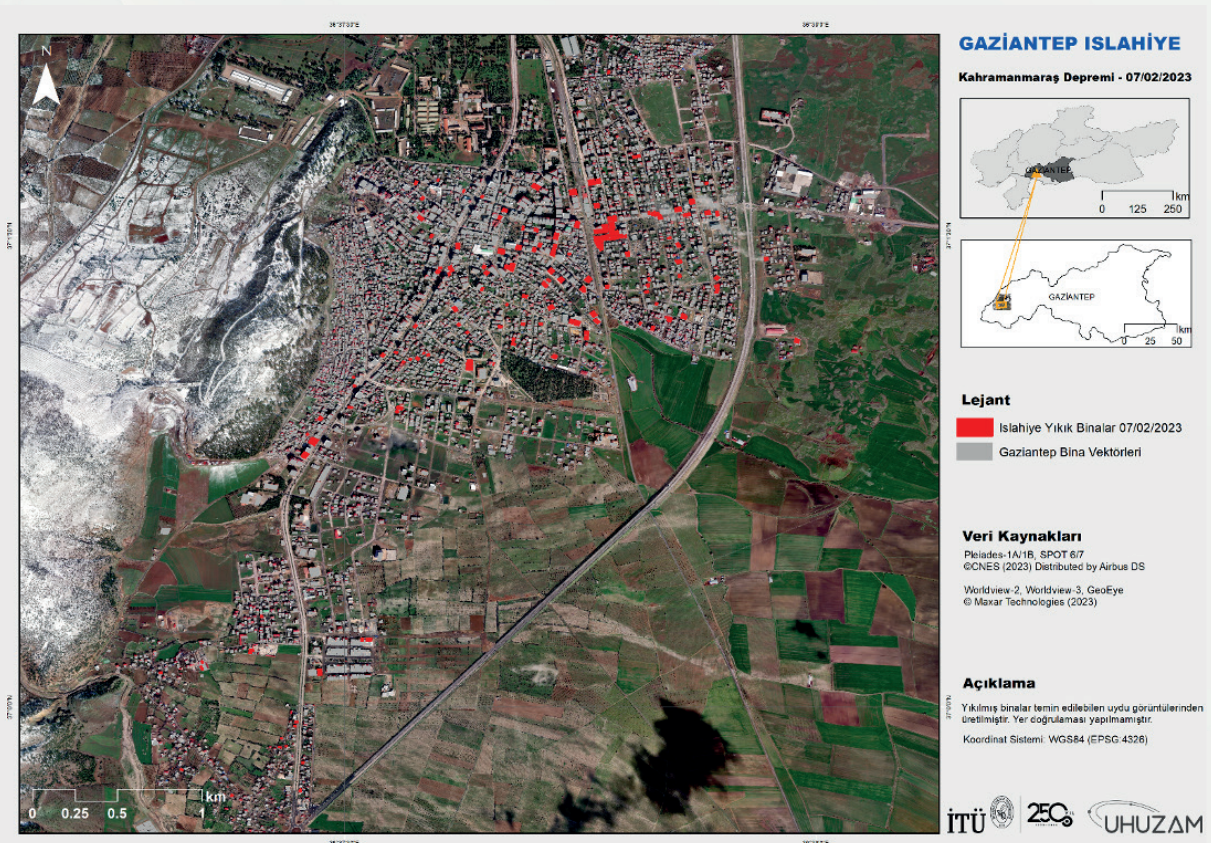
Şekil 3.18. Uydu görüntülerinden tespit edilen Gaziantep-Islahiye'deki yıkık binalar

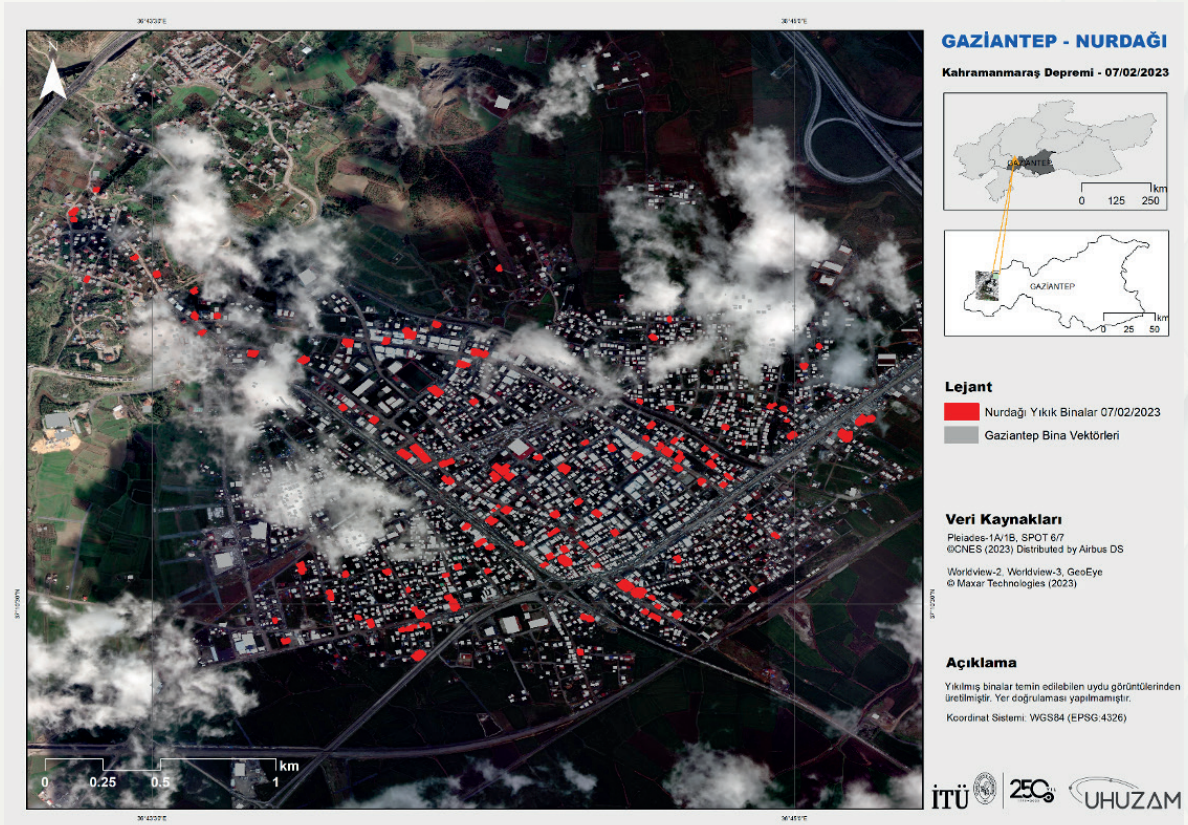
Şekil 3.19. Uydu görüntülerinden tespit edilen Gaziantep-Nurdağı'ndaki yıkık binalar

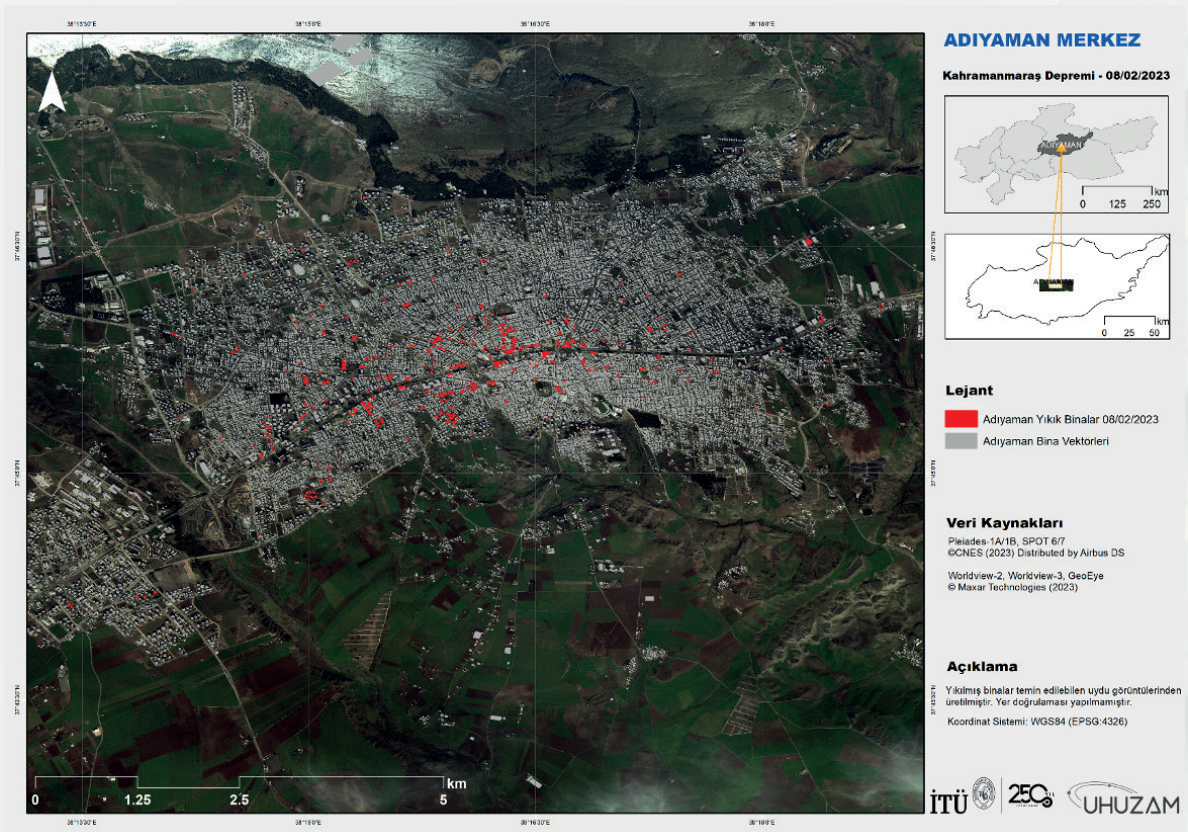
Şekil 3.20. Uydu görüntülerinden tespit edilen Adıyaman'daki yıkık binalar

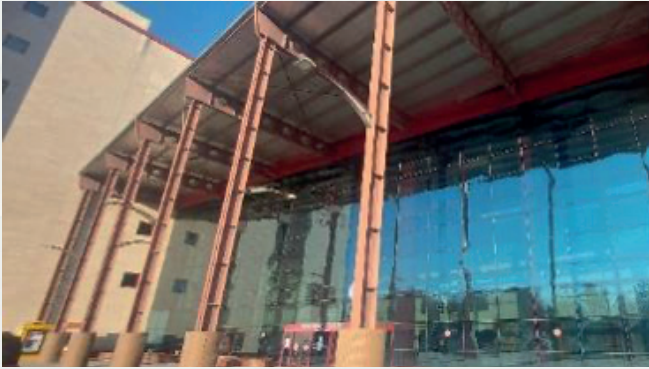
**Şekil 3.30.** Kahramanmaraş Necip Fazıl Şehir Hastanesi Ana Hizmet Binası: (a) Giriş, (b) Makine ve teçhizatın durumu, (c) Dolgu duvar hasarları (d) Muhteviyat hasarı

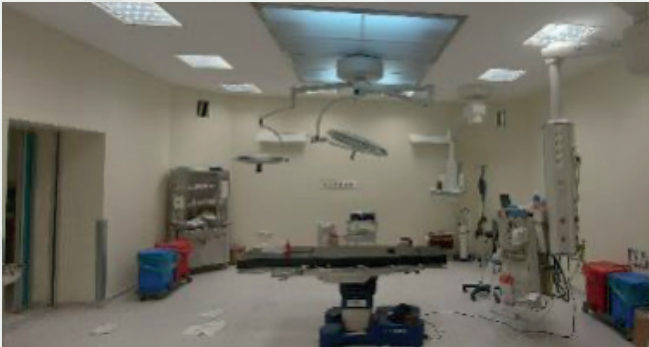
(b)

Hastane çalışanları, bina içerisindeki kritik teçhizatın deprem sırasında önemli bir hasar almadığını bildirmiştir (c). Özellikle ameliyathalar ve diğer kritik sağlık ekipmanlarının hasar almadan atlatmış olduğu söylenmiştir. Bu sistemlerinin tavana mesnetlendiği noktalardaki zorlamalar nedeniyle herhangi bir hasarın meydana gelip gelmediğinin ileride daha detaylı bir incelemeyle tespit edilmesi faydalı olacaktır.

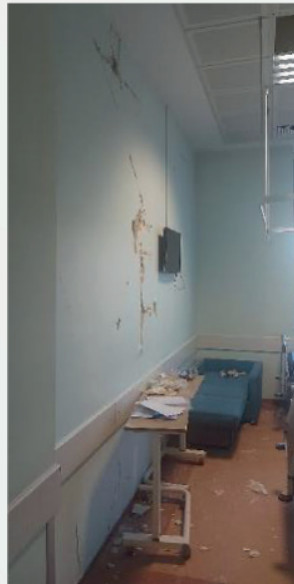
(c)

Hastanenin çeşitli bloklarında ve katlarında taşıyıcı olmayan elemanlarda, yapısal risk oluşturmamayan ancak kullanılmasını zorlaştıracak düzeyde hasarların meydana geldiği görülmüştür (c). Yapısal olmayan bu dolgu duvar hasarların büyük bölümü 6 katlı olan ana blokta meydana gelmiştir. Üç katlı klinik bloklarındaysa daha az olmakla beraber yine benzer dolgu duvar hasarları meydana gelmiştir. İlgili hasarların önemli bir kısmının, taşıyıcı sistem elemanlarıyla dolgu duvar olarak kullanılan bims beton blok tuğlalar arasındaki bağlantının deprem sırasında deformasyona izin vermeyecek şekilde inşa edilmiş olması nedeniyle meydana geldiği kanaatine varılmıştır. Benzer şekilde, dış cephede meydana gelmiş deformasyonlar nedeniyle hastane binasıyla dış cephesi arasında boşluklar açılmıştır. Bu boşluklardan hava geçişi meydana gelmesi nedeniyle hastanenin bazı odalarının ısıtılması mümkün olamamaktadır. Hastane binasında bir dış cephe elemanının sarsıntı sırasında kopup düştüğü gözlenmiştir (a). Benzer şekilde, binada asansör girişlerinde bulunan duvar kaplama elemanlarında da hasarlar meydana geldiği gözlenmiştir.

- Hastanelerde gözlenmiş olan dolgu duvar hasarlarının gelecek depremlerde önlenmesi için bu tür binalardaki dolgu duvarların Türkiye Bina Deprem Yönetmeliği (2018) Ek 4C’de sunulan esnek bağlantı detayına uygun şekilde inşa edilmesi faydalı olacaktır.

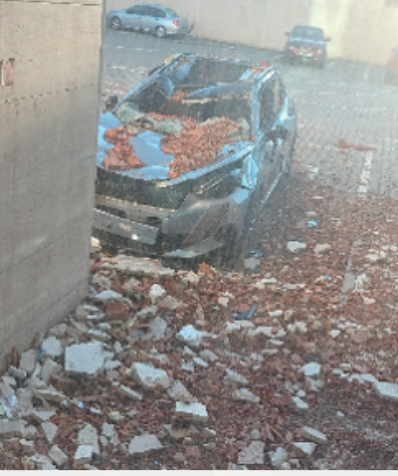
**Şekil 3.31.** Kahramanmaraş Necip Fazıl Şehir Hastanesi Ana Hizmet Binası: (a) Dış cephe hasarları, (b) Duvar kaplama elemanı hasarları ve (c) Hastane yetkililerine ve hastalara durumla ilgili açıklama
