6 Şubat 2023

04.17 Mw 7,8 Kahramanmaraş (Pazarcık, Türkoğlu), Hatay (Kırıkhan),  
ve  
13.24 Mw 7,7 Kahramanmaraş (Elbistan / Nurhak-Çardak)

# DEPREMLERİ

Ön İnceleme Raporu

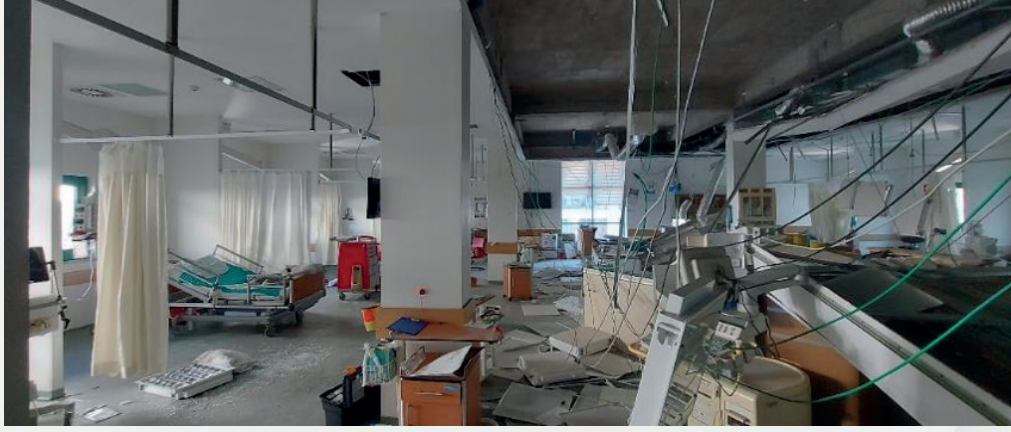
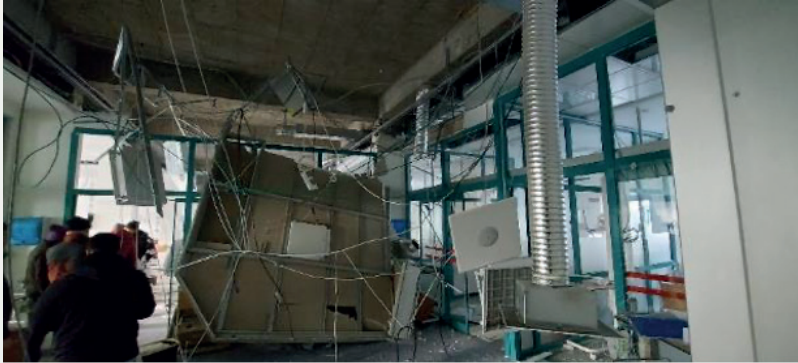
Binada çok sayıda katta ve blokta taşıyıcı olmayan elemanlarda yaygın hasar. Düşen asma tavan elemanlarının hastanede bulunan çalışan ve hastalarda yaralanmalara sebebiyet vermiş olma ihtimali çok yüksektir. Bu elemanların kritik teçhizata önemli hasar vermiş olduğu gözlenmiştir (a). Deprem sırasında binanın su tesisatında meydana gelmiş zorlamaların sonucunda çeşitli yerlerde su sızıntıları meydana gelmiş ve binada yer yer su sızıntıları meydana gelmiştir (b).

**Şekil 3.33.** Kahramanmaraş Necip Fazıl Şehir Hastanesi Ana Hizmet Binası: (a, b) taşıyıcı olmayan eleman ve kritik teçhizat hasarları, ve (c) su tesisatındaki sızıntılar nedeniyle meydana gelmiş hasarlar

- Hastanelerde bulunan asma tavan sistemlerinin deprem sırasında yoğun şekilde hasar görebildiği ve tesisin kullanılmasını önleyecek seviyede sorun teşkil ettiği gözlenmiştir. Gelecekte benzer hasarların önlenmesi için hastane türü yapılarda asma tavan bağlantılarının kontrolünün dikkatle yapılması ve bu bağlantıların montaj sonrası test edilmesi çok faydalı olacaktır.

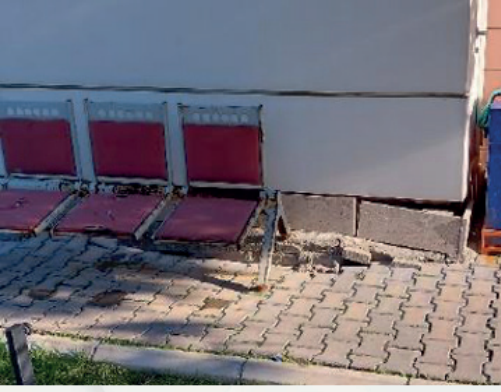
Ana binanın hemen arkasında yer alan bağımsız iki katlı ek binada deprem sırasında zemin kotunun bir köşede yükselmiş olduğu gözlenmiştir (c).

**Şekil 3.44.** Kahramanmaraş Necip Fazıl Şehir Hastanesi: (a) ek binanın zemin kotunda gözlenmiş yükselme ve (b) komşu alanda inşası devam eden deprem yalıtımlı hastane binası

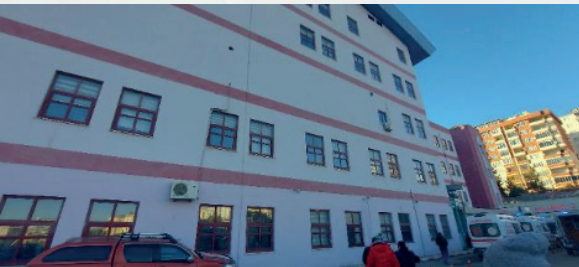
**Şekil 3.45.** Kahramanmaraş Necip Fazıl Şehir Hastanesi Kadın Doğum ve Çocuk Ek Hizmet Binası: (a) Dış görünüm, (b) zemin kat kolonlarına örnekler, ve (c) döşeme açıklıklarına örnek

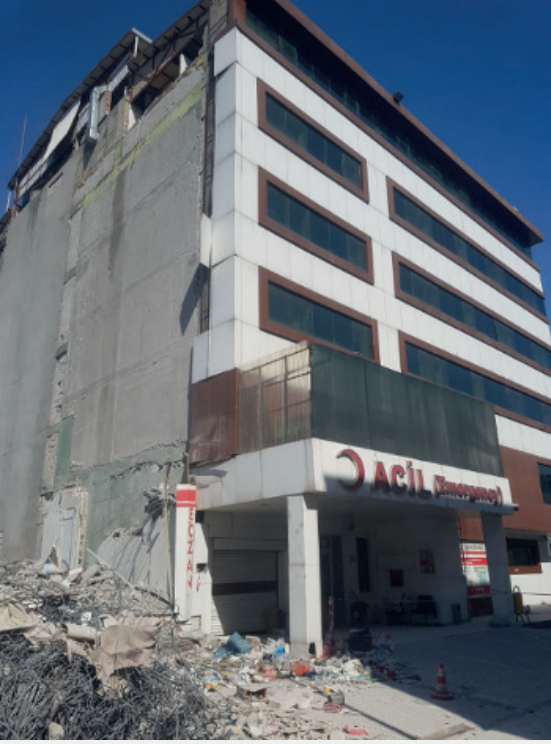
Yerinde yapılan incelemede hastane binasının batı cephesinde bulunan bir betonarme perdenin zemin kat üst seviyesinde ağır hasar tespit edilmiştir.

**Şekil 3.46.** Adıyaman Özel Gözde Tıp Merkezi (a) dış görünüm, (b) perde hasarı

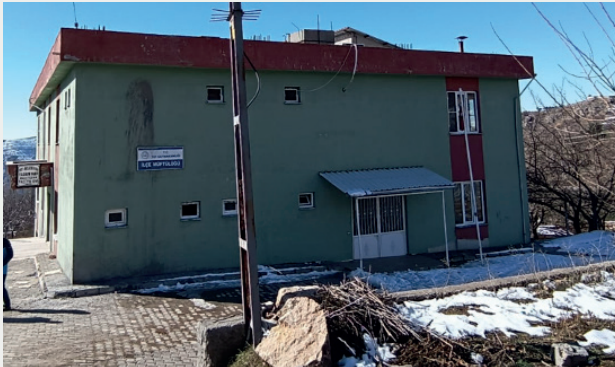
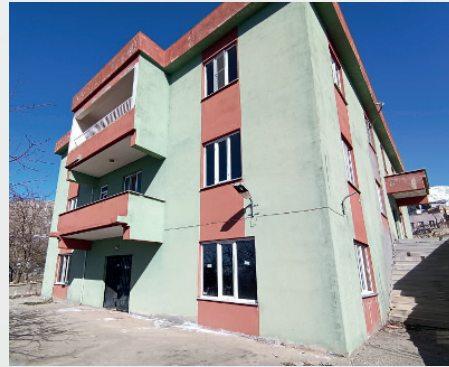
**Şekil 3.57.** Tut İlçe Müftülüğü binası

2010 yılında inşa edildiği öğrenilen üç katlı yapı betonarme çerçevelerden oluşturulmuştur. Çatı katı terası gezildiğinde yapıda kullanılan donatı tipinin nervürlü donatı olduğu anlaşılmıştır. Taşıyıcı sistem hasarına rastlanmamıştır.

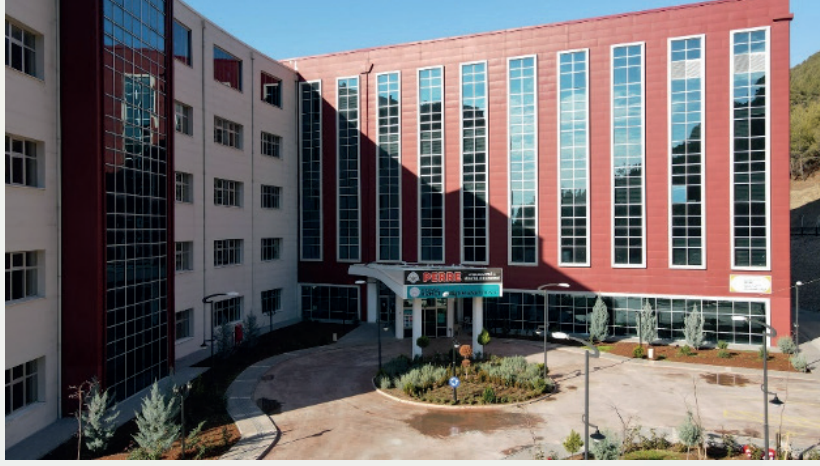
**Şekil 3.59.** Perre Turizm Uygulama Oteli

Binanın girişindeki lobinin hemen sol tarafında yer alan oturma alanı binanın tüm yüksekliğini kapsayan kat yüksekliğine ve cam cepheye sahip olup, bu bölgenin yan cephelerindeki cephe duvarlarında kayma çatlakları bulunmaktadır.

Otel binasında taşıyıcı sistemin herhangi bir hasara maruz kalmamış olması dolayısıyla kullanılmasında sakınca olmadığı görüş ve kanaatine varılmıştır. Yukarıda bahsedilen lobi kenarı oturma alanında devrilme tehlikesi bulunan duvar nedeniyle bu hacmin kullanılması önerilmemektedir.

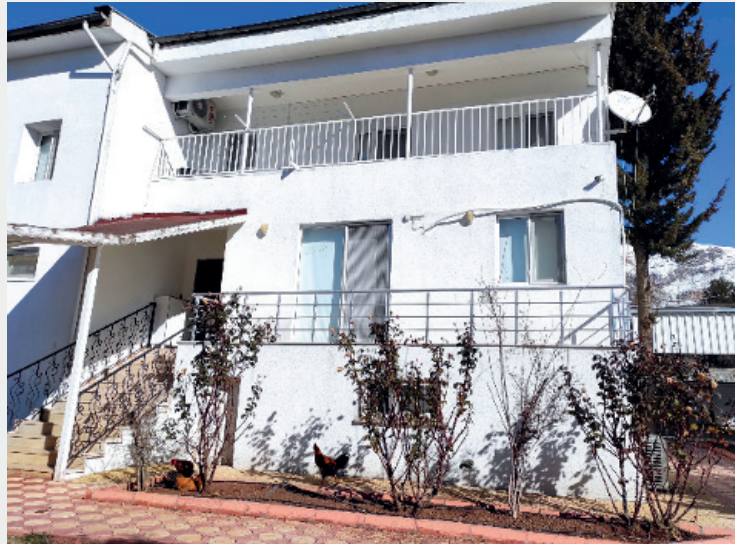
**Şekil 4.60.** Kaymakamlık Lojmanı binasının genel görünüşü

Bodrum, zemin ve bir normal kattan oluşan betonarme çerçeve sistemli yapıda bölme duvar sıva çatlakları dışında herhangi bir yapısal hasara rastlanmamıştır.

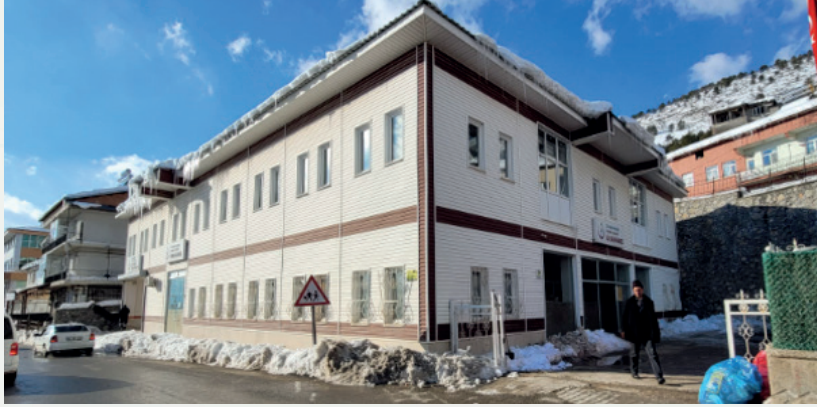
**Şekil 3.65.** Çelikhan İlçesi ASM binası

Zemin kat + 1 normal kattan oluşan iki katlı bina betonarme perde-çerçeve taşıyıcı sisteme sahiptir. Yapılan incelemede hasar tespit edilmemiştir.

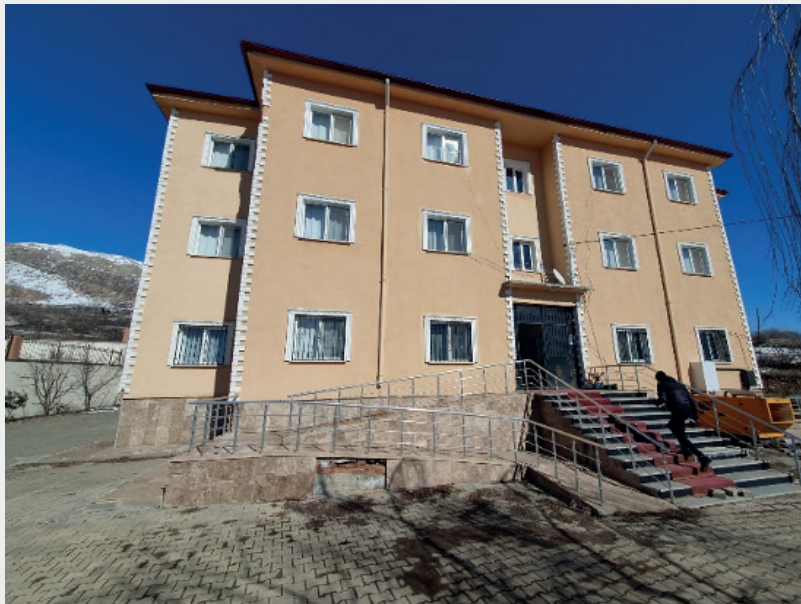
**Şekil 3.66.** Tut İlçesi Devlet Hastanesi Lojmanı

2015 senesinde imal edilmiş, bodrum + zemin + 2 normal katlı betonarme perde + çerçeve sistemlidir. Yapılan incelemede çatlak/hasar tespit edilmemiştir..

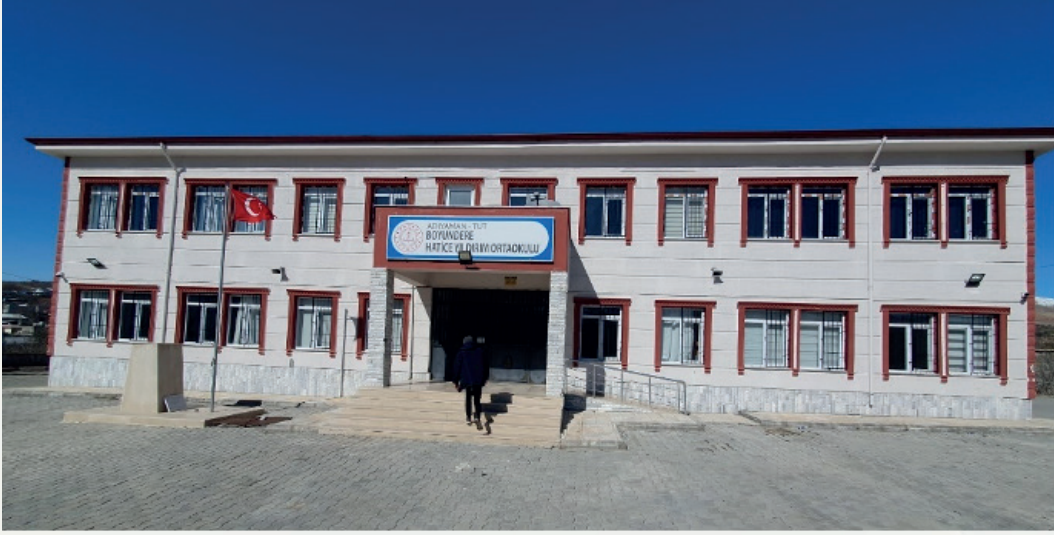
**Şekil 3.67.** Boyundere Hatice Yıldırım Ortaokul binası

Zemin + 1 normal katlı betonarme perde + çerçeve tipi yapıdır. Taşıyıcı sistemi düzenli ve simetrik. Hasar tespit edilmemiştir.

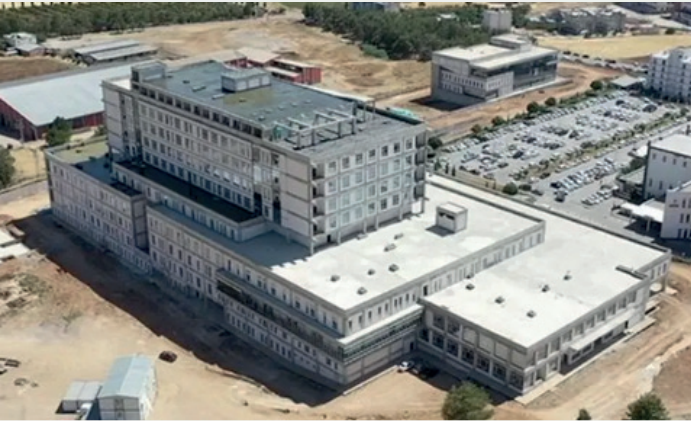
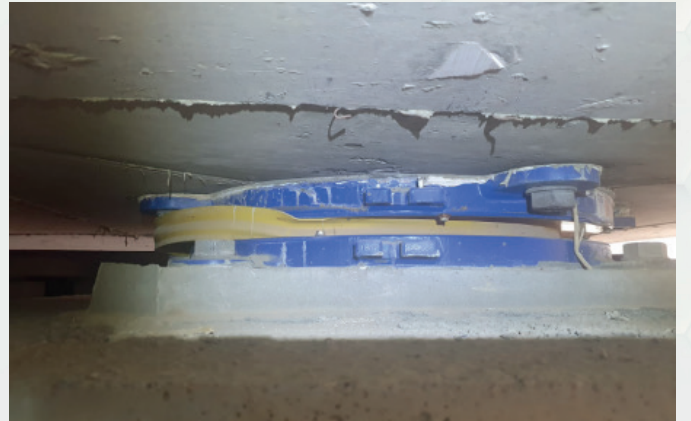
**Şekil 3.68.** Sismik izolasyonlu Adıyaman EAH binası

Yapı sismik izolasyonlu olup kaba inşaat ve tefrişatın büyük bölümü tamamlanmış, ancak henüz hizmete açılmamıştır. Yapılan incelemede yapısal veya yapısal olmayan bir hasar tespit edilmemiştir. İzolatör katında yapılan incelemede sürtünmeli sarkaç tipi izolatörlerde bir miktar kalıcı deformasyon tespit edilmiştir.

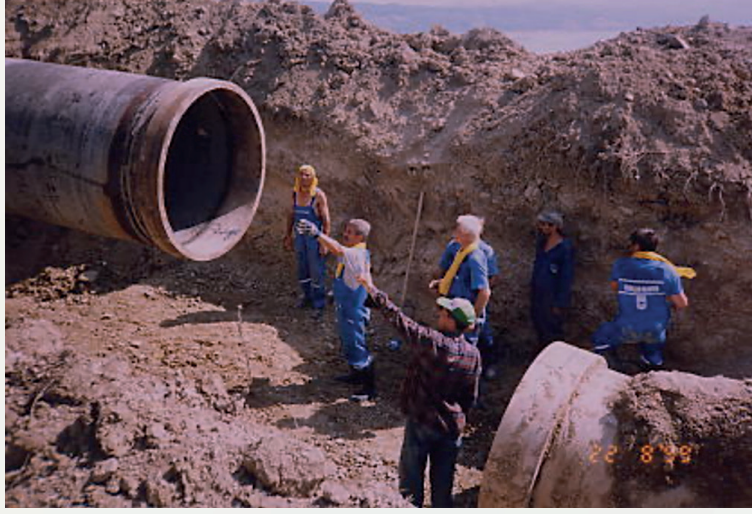
17 Ağustos 1999'da Marmara Bölgesi'ni etkileyen 7,4 büyüklüğünde bir deprem meydana gelmiştir. Bu deprem sırasında Adapazarı'ndaki su temin sistemi büyük hasar görmüştür. Şehirdeki asbestli çimento borularında sıvılaşma kaynaklı zemin deformasyonları ve alüvyal çökeltilerin yumuşaması nedeniyle en büyük hasar iletim ve dağıtım sistemlerinde meydana gelmiştir. Bu bölgede deprem öncesinde su dağıtım sistemi esas olarak 350 mm ve 600 mm çapında asbestli çimento boru hatlarından oluşmaktaydı. Bu boru hatlarının % 70'inin Marmara Depremi sırasında hasar gördüğü, kalan % 30'unda ise bir miktar sızıntı tespit edildiği tespit edilmiştir. Asbestli çimento boru hatlarındaki hasarın çoğunun, dönme ve eksenel kaymanın meydana geldiği bağlantı noktalarında olduğu tespit görülmüştür (Ansal ve diğ., 2008). Deprem sonrası hasar gören asbestli çimento boru hattında meydana gelen onarım ve yenileme çalışmaları Şekil 5.2.1'de verilmektedir. Şebeke altyapısının onarım ve yenileme çalışmaları bir aydan fazla sürmüştür (Sarıkaya ve Koyuncu, 2001).

**Şekil 5.2.1.** Deprem sonrası hasar gören asbestli çimento boru hattında onarım ve yenileme çalışmaları (Ansal ve diğ., 2008)

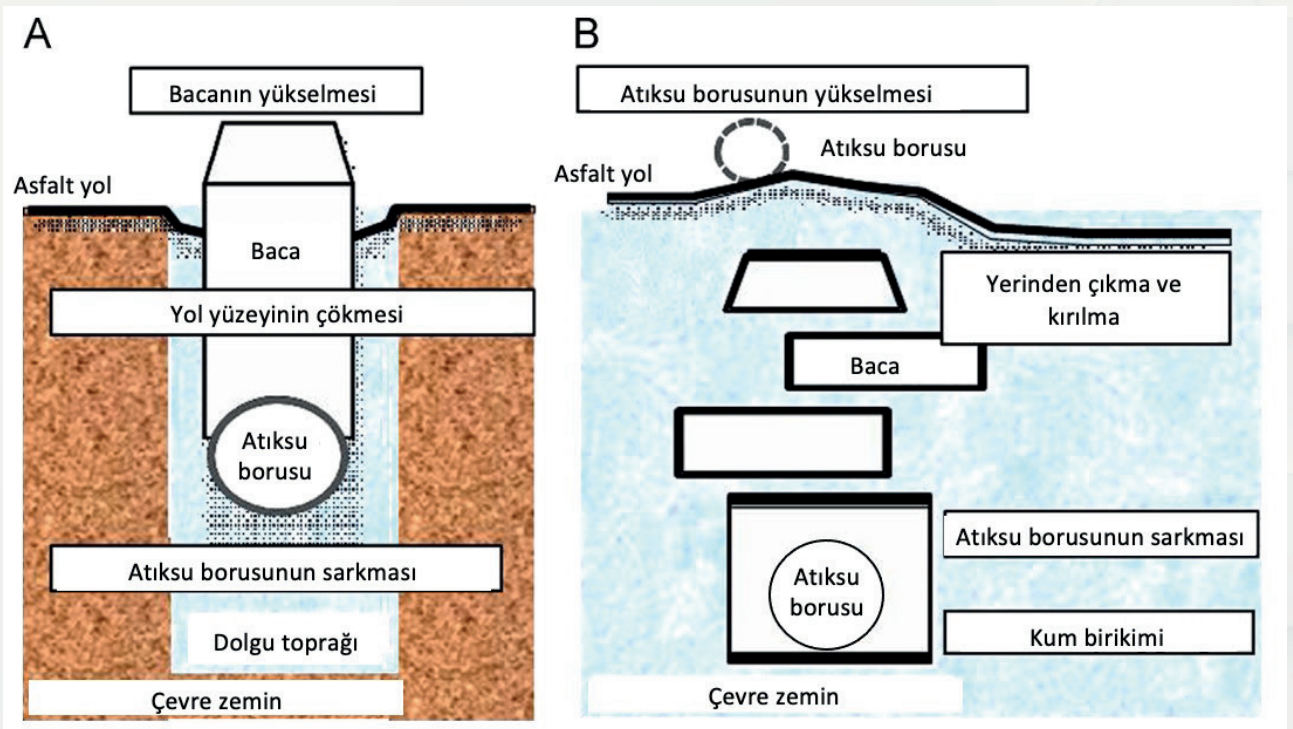
Büyük depremlerde gözlenen bir diğer olay ise zeminin sıvılaşmasıdır. Şekil 5.2.2, Büyük Doğu Japonya depreminde sıvılaşmanın neden olduğu bir atıksu kanalizasyon sisteminde meydana gelen hasarın şematik çizimini göstermektedir. Hasar, sıvılaşma modeline göre iki türe ayrılır: Dolgu zeminde kısmi sıvılaşma ve çevredeki alanda yoğun sıvılaşma. Büyük Doğu Japonya Depremi sonrasında hasarlı kanalizasyon borusu uzunluğunun yaklaşık % 90'ının sıvılaşma nedeniyle hasar gördüğü tespit edilmiştir. Boru hasarlarının % 65'i dolgu toprağındaki kısmi sıvılaşma, % 25'i ise çevredeki büyük sıvılaşma kaynaklı olmuştur. Hasarlı bacaların/rögarların toplam sayısının % 70'i ise sıvılaşma nedeniyle hasar görmüştür. Gerçekleşen bu hasarların % 40'ı dolgu toprağındaki kısmi sıvılaşma nedeniyle, % 30'u ise çevredeki büyük sıvılaşma nedeniyle oluşmuştur. Bu veriler, Japonya'da yaşanan depremde kanalizasyon sistemlerindeki en büyük hasarların sıvılaşma yüzünden meydana geldiğini göstermiştir. Japonya Depreme Dayanıklı Tasarım Kılavuzu'nda (Japan Sewage Works Association, 2006), kanalizasyon borularının ve bacalarının sıvılaşmasına karşı önlem olarak: (1) Dolgu toprağının sıkıştırılması, (2) Kırma taşla dolgu yapılması, (3) Dolgu toprağının katılaştırılması olmak üzere üç farklı yöntem tanımlanmaktadır. İlk iki önlemin etkinliği belirlenmiş olmakla birlikte dolgu toprağının sıkıştırılması yönteminin etkinliği için deneysel çalışmalara ihtiyaç duyulmaktadır.

**Şekil 5.2.2.** Sıvılaşma nedeniyle kanalizasyon sistemlerinde meydana gelen hasarın şematik gösterimi: (a) Sıvılaşma sadece kanalizasyon borularının etrafındaki dolgu toprağında meydana geldiğinde, bacanın/rögarın yükselmesine, yol yüzeyinin çökmesine ve kanalizasyon borusunun sarkmasına neden olmuştur, (b) Çevredeki alanda sıvılaşma meydana geldiğinde; kanalizasyon borusunun yükselmesine, bacanın/rögarın yer değiştirmesine veya kırılmasına, kanalizasyon borusunun sarkmasına ve kum birikmesine neden olmuştur (Matsushashi ve diğ., 2014)

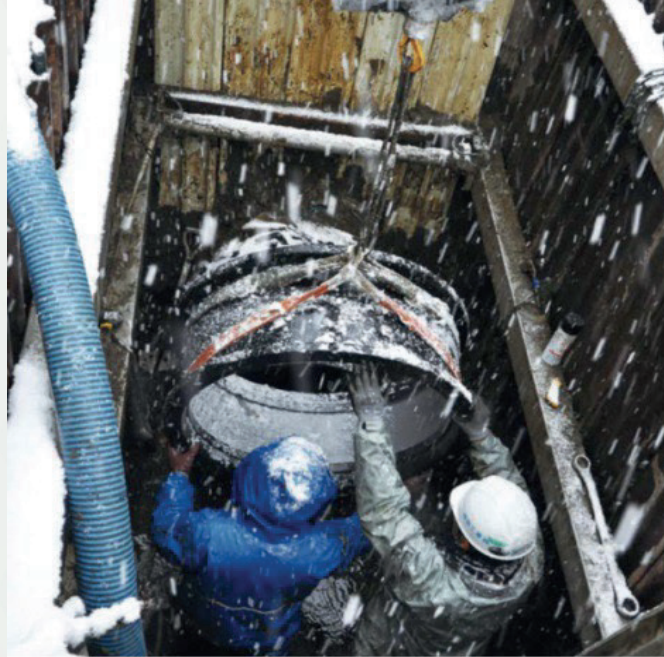
**Şekil 5.2.3.** Büyük Doğu Japonya Depremi sonrasında 800 mm çaplı bir su dağıtım borusunun tamiri (Wakamatsu ve diğ., 2016).

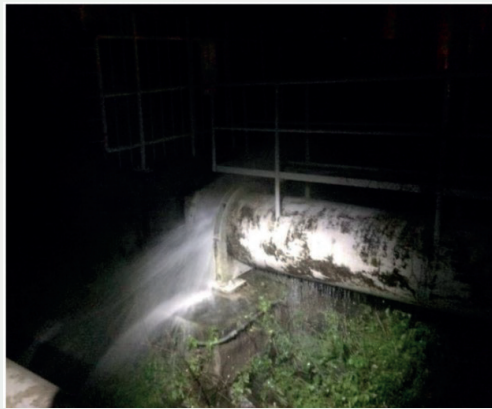
**Şekil 5.2.4.** Kumamoto Depremi sırasında 800 mm çaplı bir borunun birleşim noktasında meydana gelen sızıntı (Wham ve diğ., 2017)

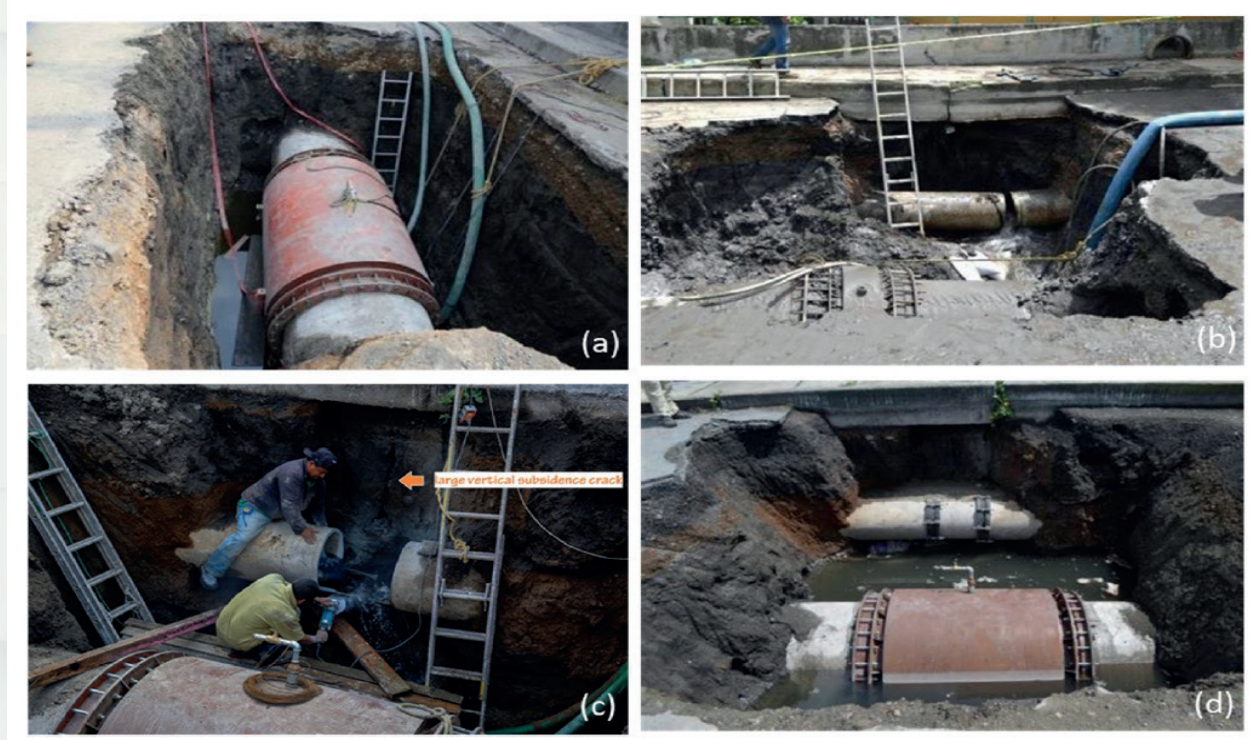
19 Eylül 2017 tarihinde Meksika merkezinde 7,1 büyüklüğünde bir deprem meydana gelmiştir. Meksika Depremi sonrasında en kapsamlı olumsuz etki su şebekesinde gözlenmiş ve yaklaşık 6 milyon insanın suya erişimi geçici olarak ortadan kalkmıştır (Lemnitzer ve diğ., 2021). Mexico City’de, 5 bölgede 2.300’den fazla sızıntı vakası meydana gelmiş ve dağıtım şebekesinde boru kırılmaları gözlenmiştir (Şekil 5.2.5).

**Şekil 5.2.5.** Mexico City’deki Colonia Del Mar bölgesinde yaygın olarak görülen boru hattı hasarları ve onarımı (Lemnitzer ve diğ., 2021)
