# KLTRPARK'IN YAPI ENVANTERİ

MEVCUT DURUM VE NERİLER

TEMMUZ 2019

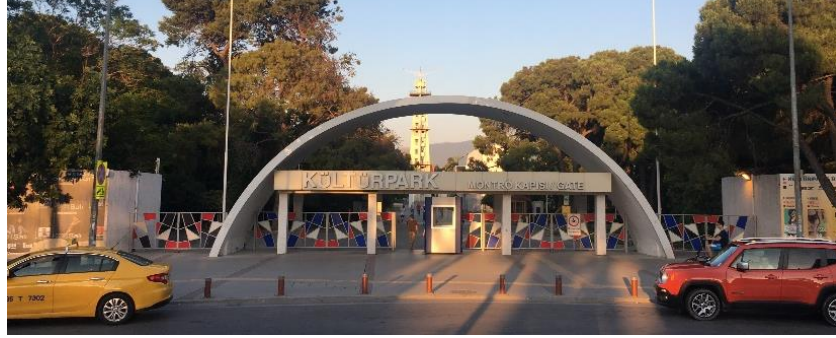
### 1-2-MONTRÖ KAPISI

Kültürpark'ın simge yapılarından biri olan Montrö Kapısı 1950'li yıllarda Mimar Erol As tarafından tasarlanmıştır. Yapı aslına uygun biçimde restore edilerek korunmalıdır.

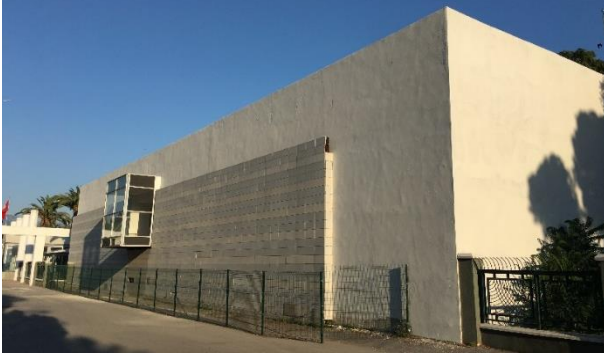
### 3-5- MÜZE/TAŞ ESERLER BÖLÜMÜ

Yakıntarihli olan yapı Bruno Taut'un Maarif Vekaleti K lt r Pavyonu yapısının (3-6) yeniden i levlendirilmesi ile birlikte d    n lerek korunabilir veya kaldırılabilir.

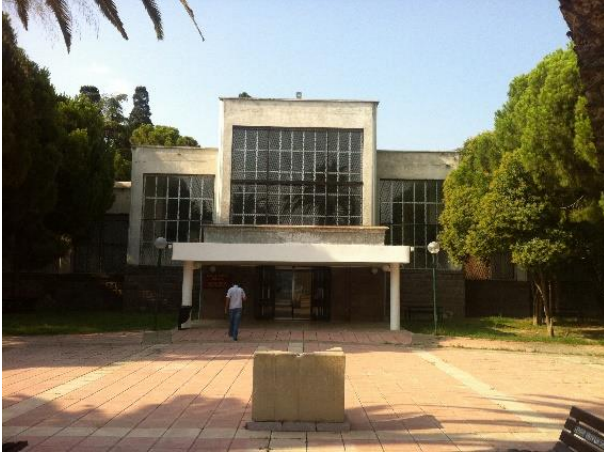
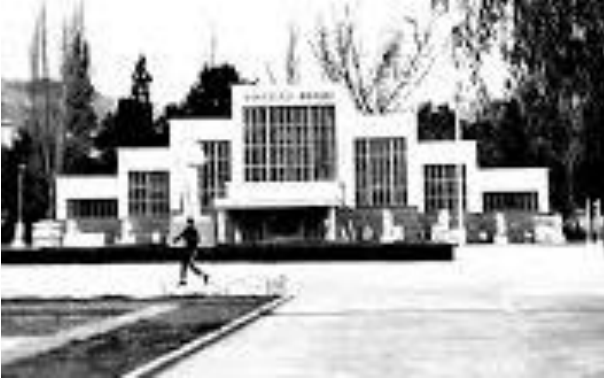
### 3-6- M ZE/SERAMİK ESERLER B L M 

1939 tarihli bu yapı d nyaca tanınırlığı olan  nemli modernist mimar Bruno Taut'un tasarımıdır. Maarif Vekaleti K lt r Pavyonu olarak tasarlanmıştır. Yapı bug n  zellikle iki yanına ve kar ısına eklenen yapılarla ilk yapıldığı halinden farklı algıya sahiptir.  n ndeki uzun havuz ile birlikte in a edilen ve etkileyici bir perspektife sahip yapının  n ndeki giriş-bilet-g venlik kul besi bu perspektifi tamamen yok etmektedir. Yapı  evresindeki eklentilerden arındırılarak  zg n haline uygun olarak restore edilmelidir.

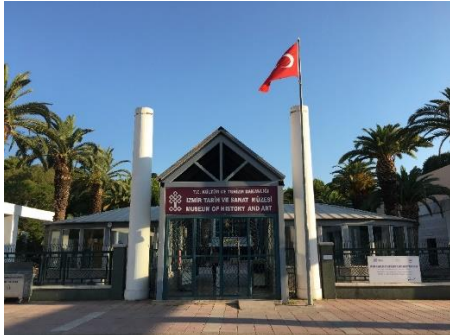
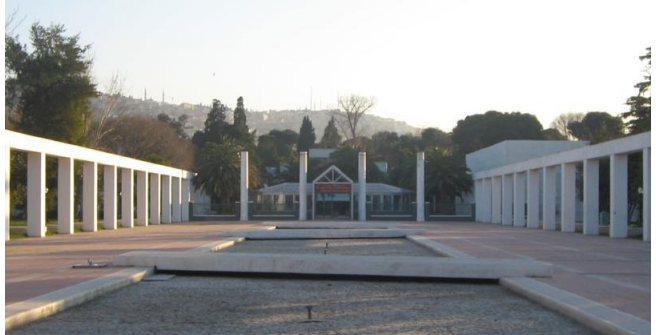
### 3-9- MÜZE / GİRİŞ YAPISI

Yakın zamanda inşa edilen bu yapı Bruno Taut'un Maarif Vekaleti Kültür Pavyonu ile Uzun Havuz'un ilişkisini kesmekte, özgün kompozisyona zarar vermektedir. Yapı mutlaka kaldırılmalıdır.

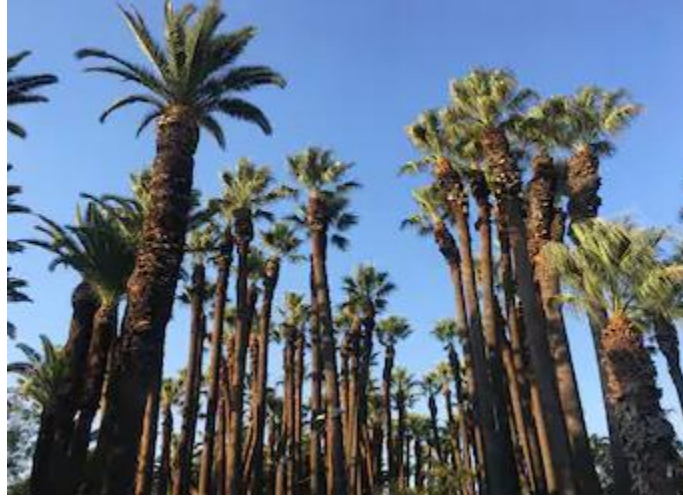
### 9-1- PALMİYE KORUSU

Palmiye ağaçlarının yoğun olarak bulunduğu bölgedir. Ağaçlar korunmalıdır. Bakımları yapılarak koruluk zenginleştirilmelidir.

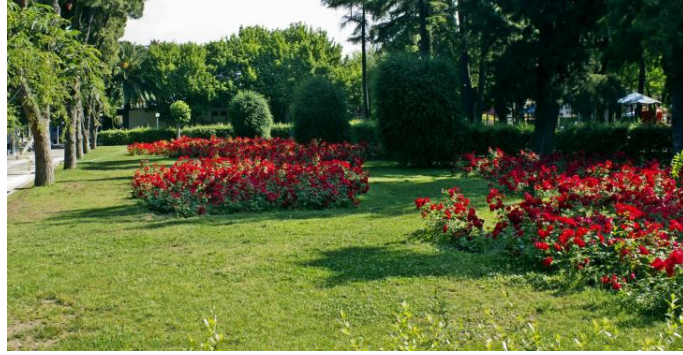
### 9-2- KÜLTÜRPARK GÜL BAHÇESİ

Kültürpark Gül Bahçesi bulunduğu bölgede zenginleştirilerek korunmalıdır.

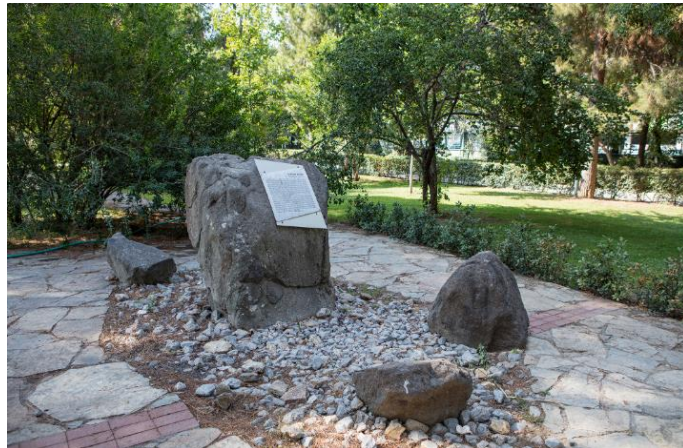
### 9-3- HALİKARNAS BALIKÇISI BİTKİLİĞİ

Kültürparkın bitkilendirilmesinde büyük katkısı olan Halikarnas Balıkçısının anısına Montrö Kapısı girişinin yan tarafında büstünün yer aldığı alanda Halikarnas Balıkçısı Bitkiliği oluşturulmuştur. 2001 yılında oluşturulan bitkilik korunarak zenginleştirilmelidir.

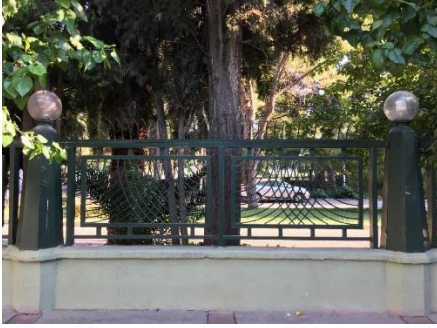
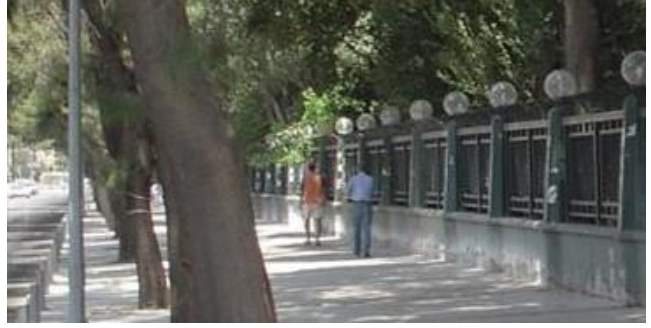
### 11-1- KÜLTÜRPARKIN DUVARLARI

Kültürpark'ın karakterinin bir parçası dış duvarlarıdır. Duvarların örüldüğü taşların yangın yerindeki yıkıntılardan devşirildiği dolayısıyla tarihi değeri olduğu ve yine duvarların kaldırılması halinde floranın ciddi zarar görebileceği endişesi ve güvenliğine katkısı nedeni ile duvarların korunması gerekir. Duvarlar korunarak restore edilmeli, eklentilerden temizlenmelidir.

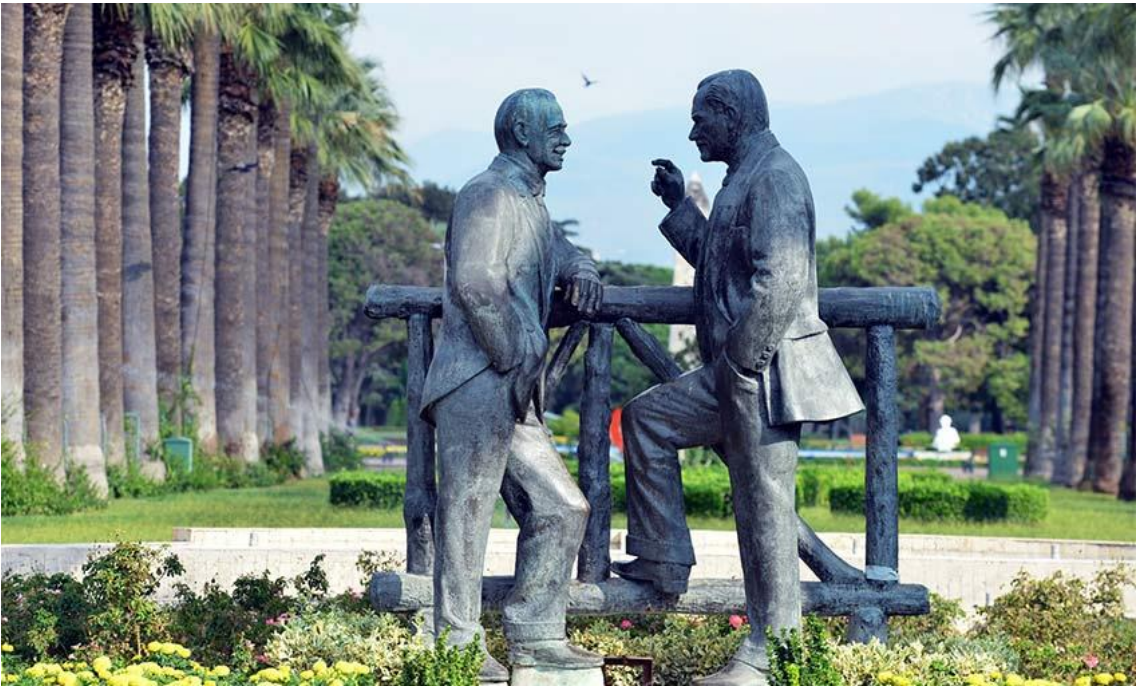
### 12-1- ATATÜRK İNÖNÜ HEYKELİ

Lozan kapısı girişi karşısında kaskatlı havuz aksında Atatürk ve İnönü'nün konuşmasını canlandıran heykel 26 ağustos 1991 tarihinde açılmıştır. Heykeltıraş Tankut Öktem'in eseridir. Heykellerin bulunduğu bölgede öncesinde farklı heykeller ve peyzaj düzenlemeleri bulunmakla birlikte güncel kompozisyon kentlilerce benimsenmiş ve bellekte yer edinmiştir. Dolayısıyla bu hali ile korunmalıdır.

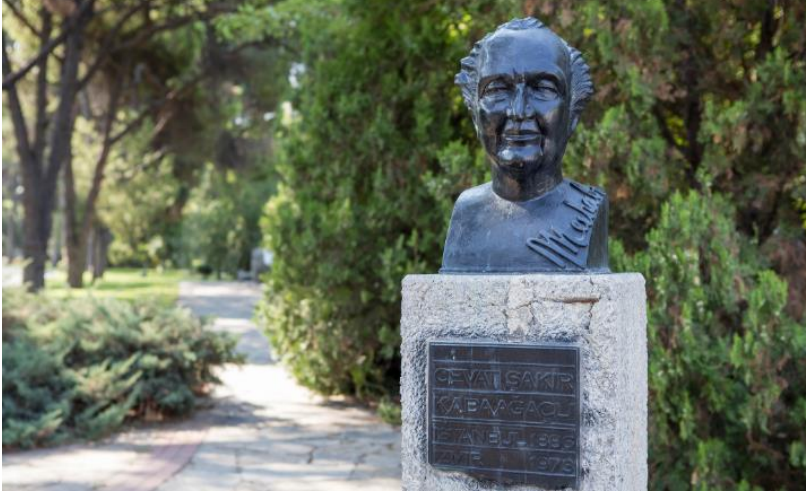
#### 12-4- KÜLTÜRPARK HALİKARNAS BALIKÇISI (CEVAT ŞAKİR KABAAĞAÇLI) BÜSTÜ

Kültürpark'ın ağaçlandırılması sürecinin önemli bir aktörü olan Halikarnas Balıkcısının anısına yaptırılmış olan büstü heykeltıraş Bihrat Mavitan'ın eseridir. 2000 yılında Montrö kapısı girişinin sağ yanına Balıkçı'nın adını taşıyan bitkiliğe yerleştirilmiştir. Yerinde korunmalıdır.

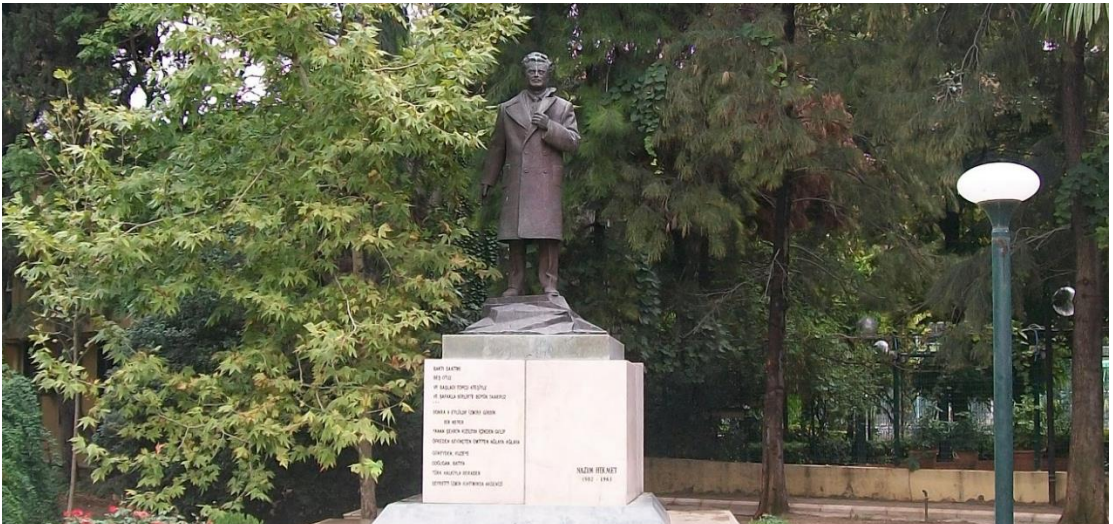
#### 12-5- KÜLTÜRPARK NAZİM HİKMET HEYKELİ

Heykeltıraş Tankut Öktem'in eseri olup Kültür Bakanlığı tarafından yaptırılmıştır. 2002 yılında Kültürparka yerleştirilmiştir. Ülkemizde kamu alanına konan ilk Nazım Hikmet Heykeli olması nedeniyle özel bir değeri vardır. Dönemin koşulları nedeniyle provakatif gelişmelerin önlenmesi için güvenli bir alana konması amaçlanmış bu nedenle Kültürpark İzmir Sanat Merkezi yanı seçilmiştir. Heykelin kaidesinde Kurtuluş Savaşı Destanından (İzmir Kordonu ifadesi geçen) bir bölüm yer almaktadır. Heykelin yanbaşıında Nazımın şiirinden esinlenilerek bir çınar ağacı dikilmiştir. Heykel yerinde korunmalıdır.

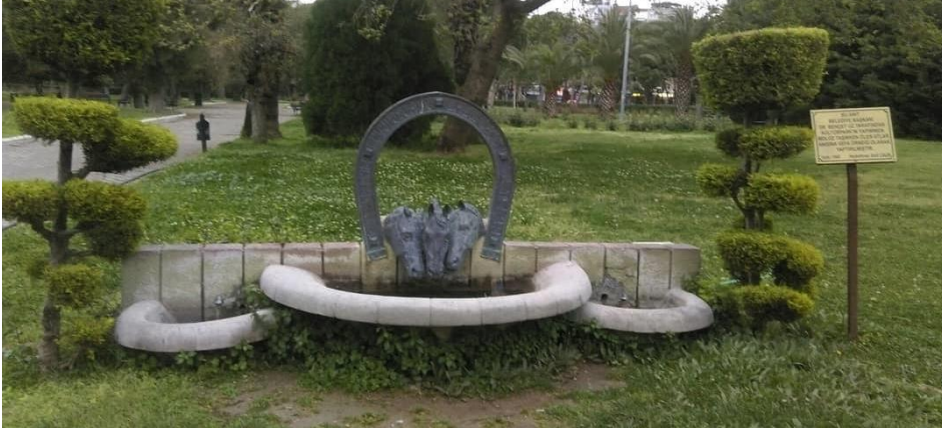
## 12-6- EMEKÇİ ATLAR HEYKELİ

Kültürpark'ın tarihiyle ilgili en önemli heykellerden biri olan Emekçi Atlar Heykeli heykeltıraş Şadi Çalık'ın ilk heykeli olarak 1940 yılında yapılmıştır. Yangın sonrası Kültürpark alanındaki molozların kaldırılması ve inşaatı çalışmalarında kullanılan ve bu sürede hayatını kaybeden 168 atın hatırasına yapılmıştır. Mutlaka korunmalıdır.

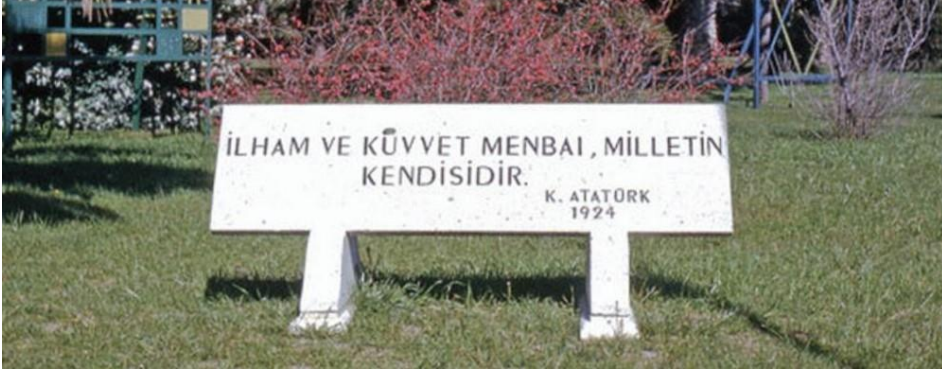
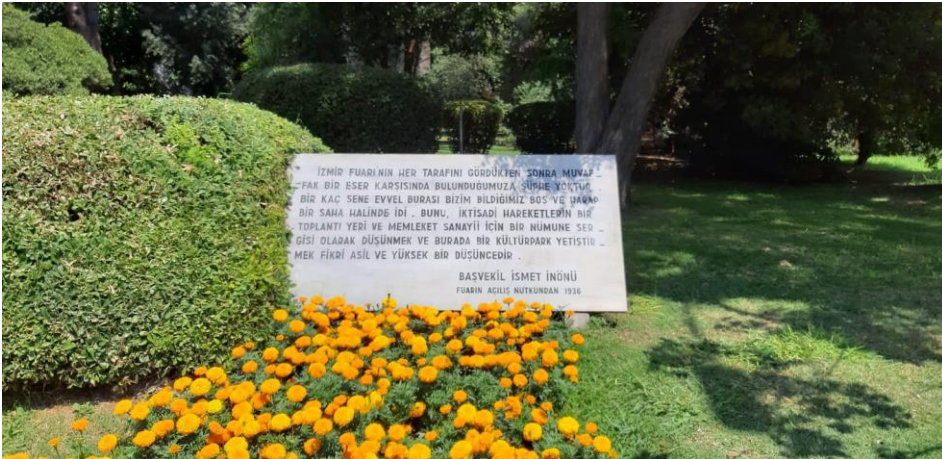
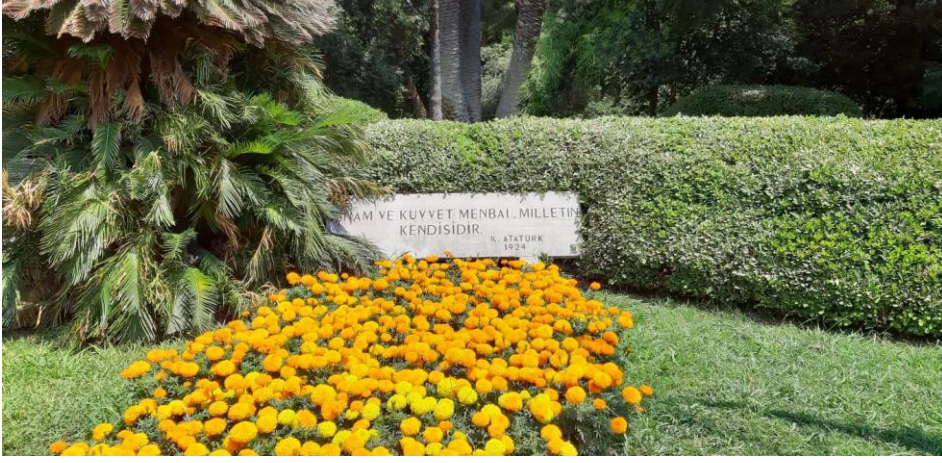
## 12-7- KÜLTÜRPARK ANI YAZITLARI

Kültürpark Lozan kapısından girişte sol tarafta çim alan içerisinde mermer yazıtlar. İsmet İnönü'nün Kültürpark açılışı söylevini içeren ve dönemin merkezi yönetiminin Kültürparka ve Fuar işlevine bakışını yansıtmaları açısından önemli bir belgedir. Korunarak daha görünür olması sağlanmalıdır.

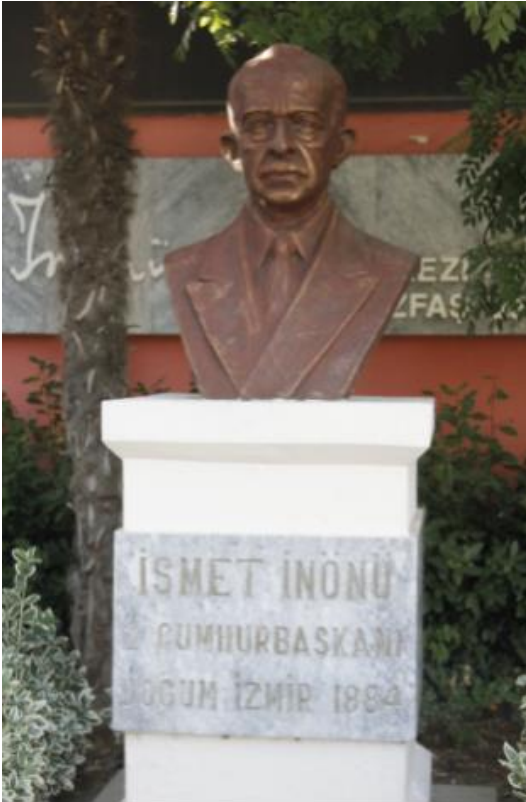
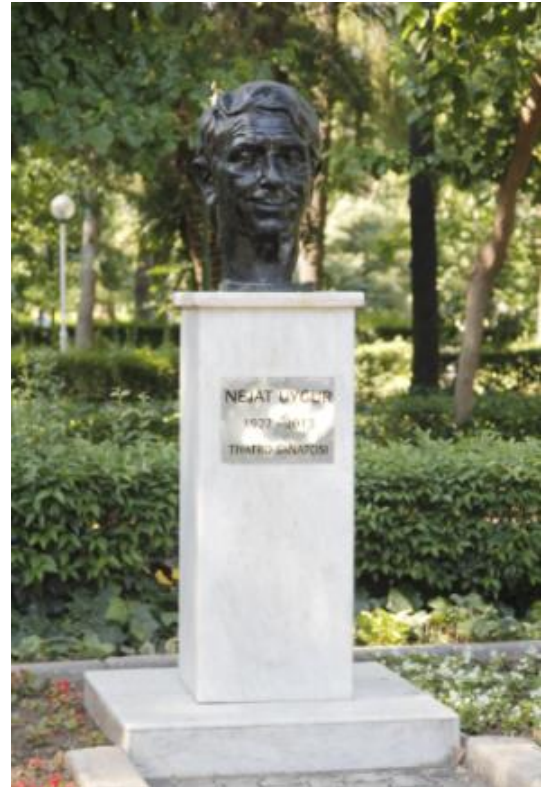
### 12-9- NEJAT UYGUR BÜSTÜ

Kültürparkta Enternasyonal Fuar dönemlerinde uzun yıllar tiyatro yapan simge sanatçılardan olan Nejat Uygur büstü 1993 yılında Celal Atik Spor salonu karşısına yerleştirilmiştir. Büst yerinde korunmalıdır.
